Große Kreisstadt Weißenburg in Bayern Information des Stadtrates 23.06.2022

St 2228; Oberbauerneuerung B 13 – Oberhochstatt mit Kurvenabflachung

St 2228; Oberbauerneuerung B 13 - Oberhochstatt

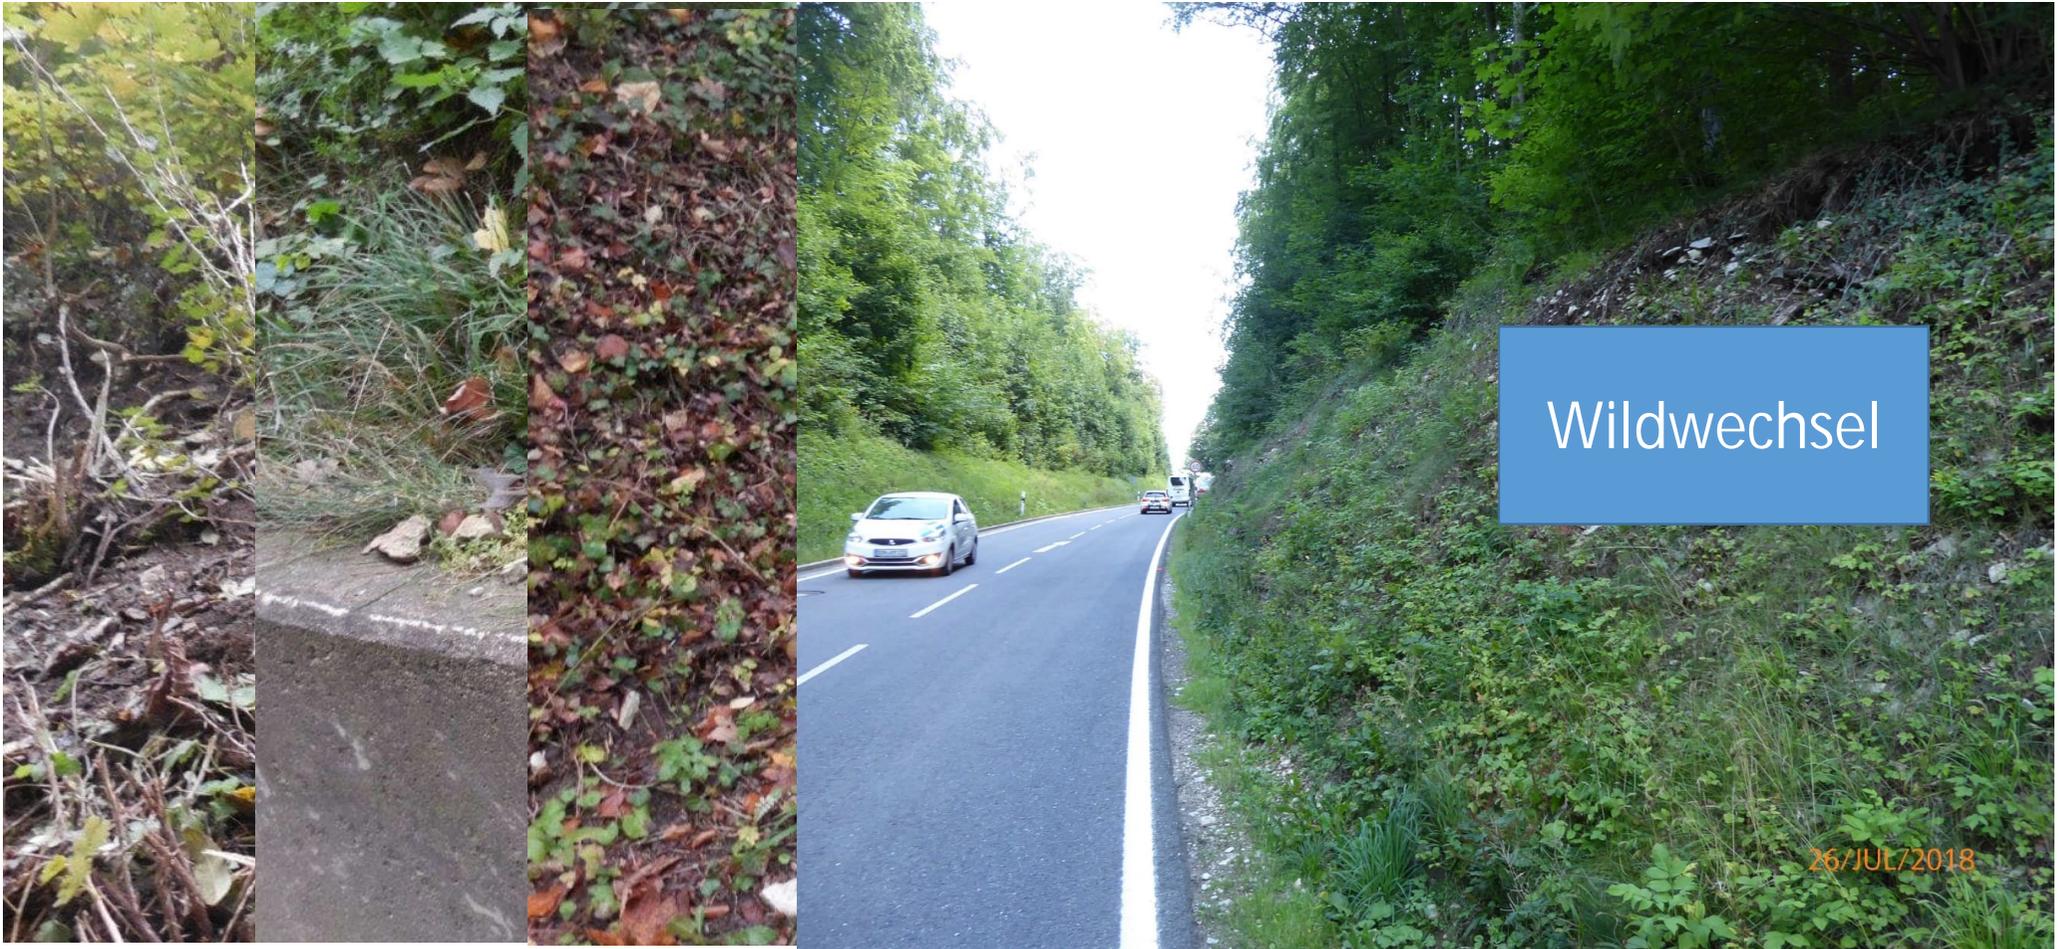
Georisiken Bärenloch (ca. zweimal im Jahr Steinschlag)

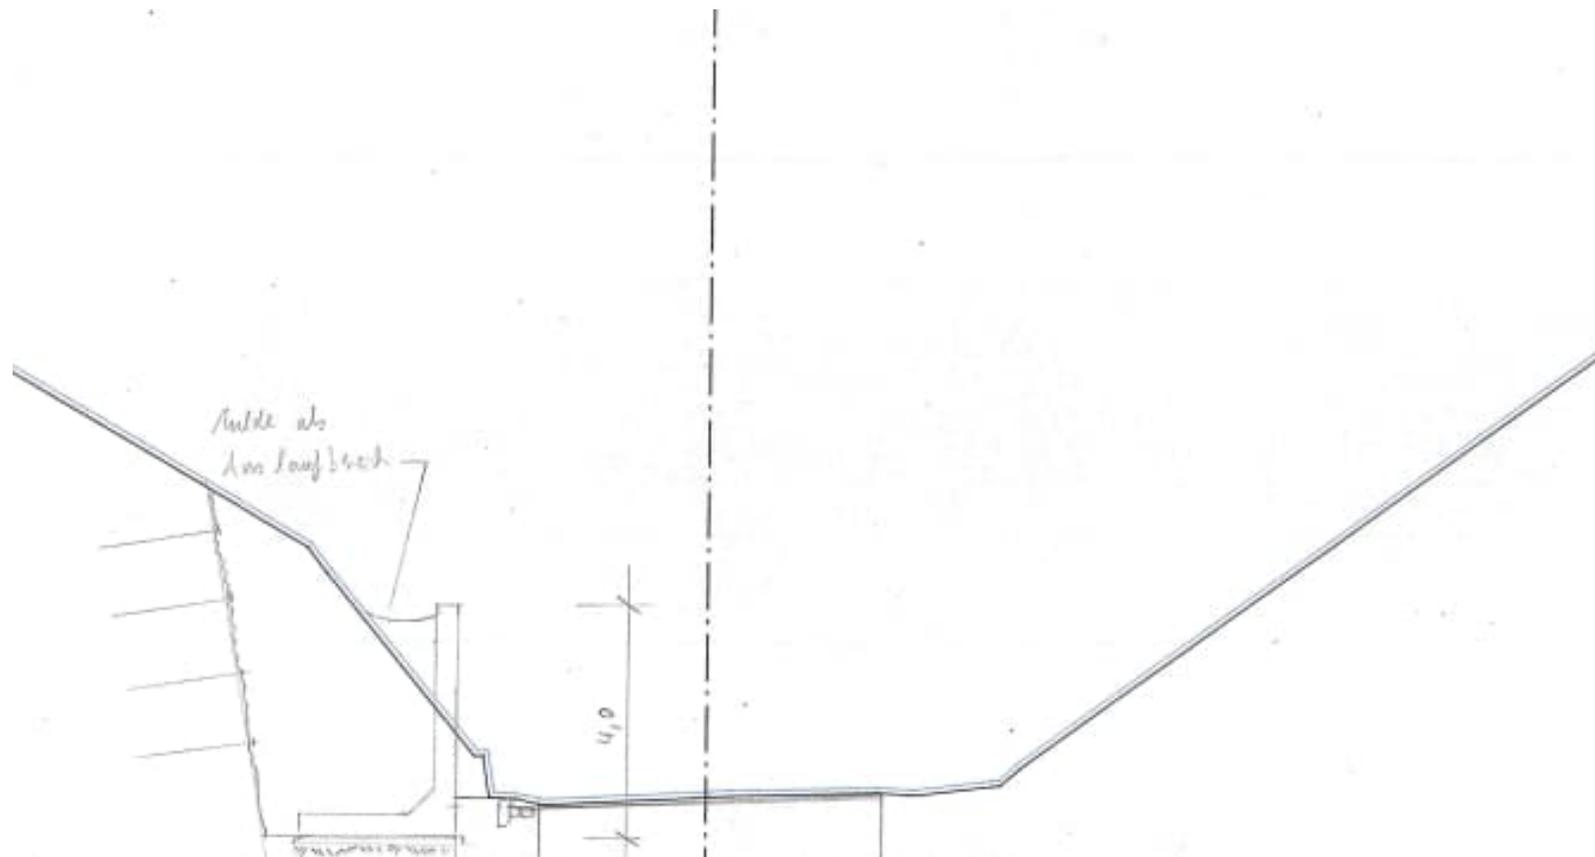
Sicherung der Hänge im Bärenloch Stützwand

- Bau einer Stützwand
- Vernagelung Spritzbeton
- Zyklopenwand
- Felsnägel
- Anhebung der Trasse für mehr Platz

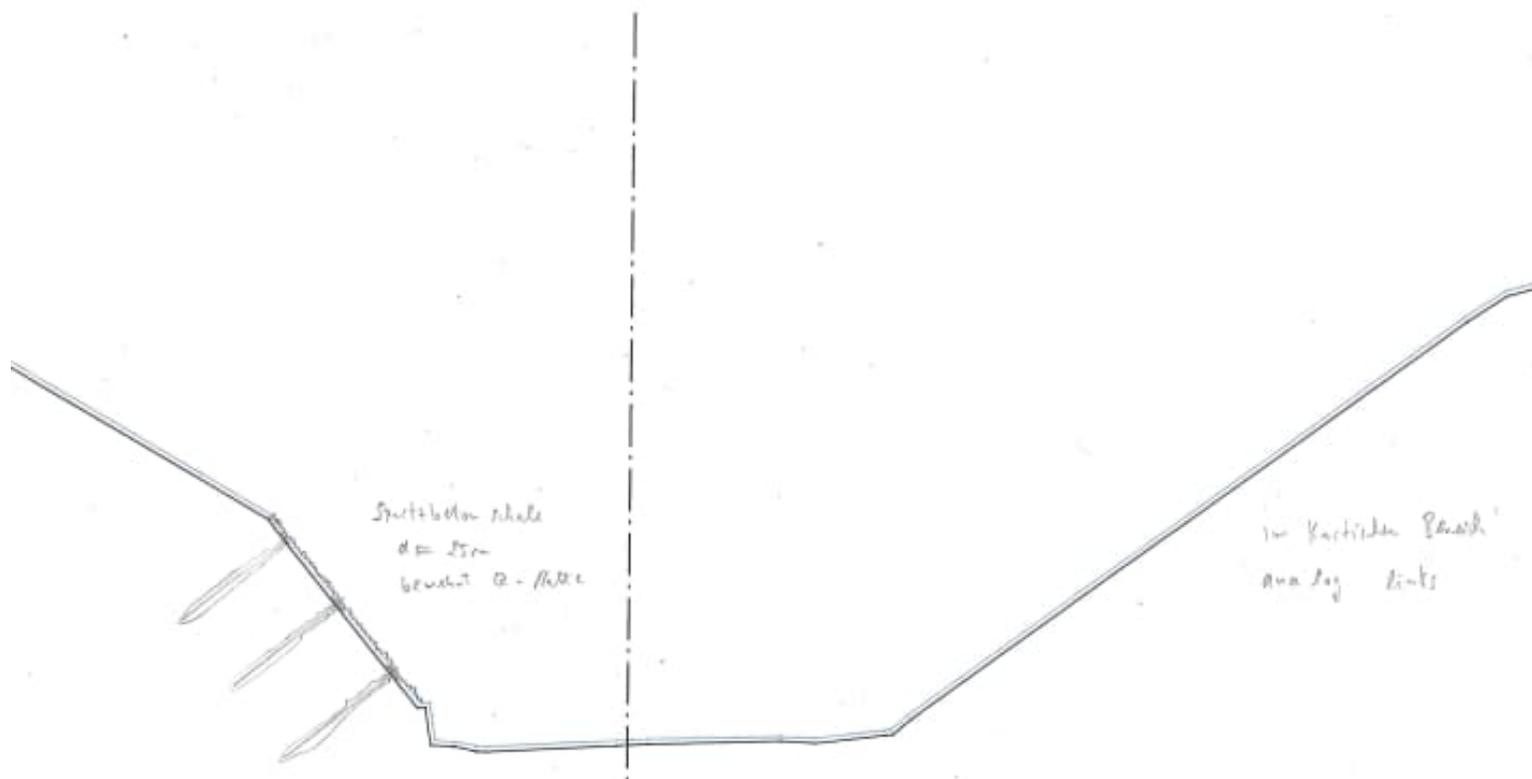
Sicherung der Hänge im Bärenloch Vernagelung Spritzbeton

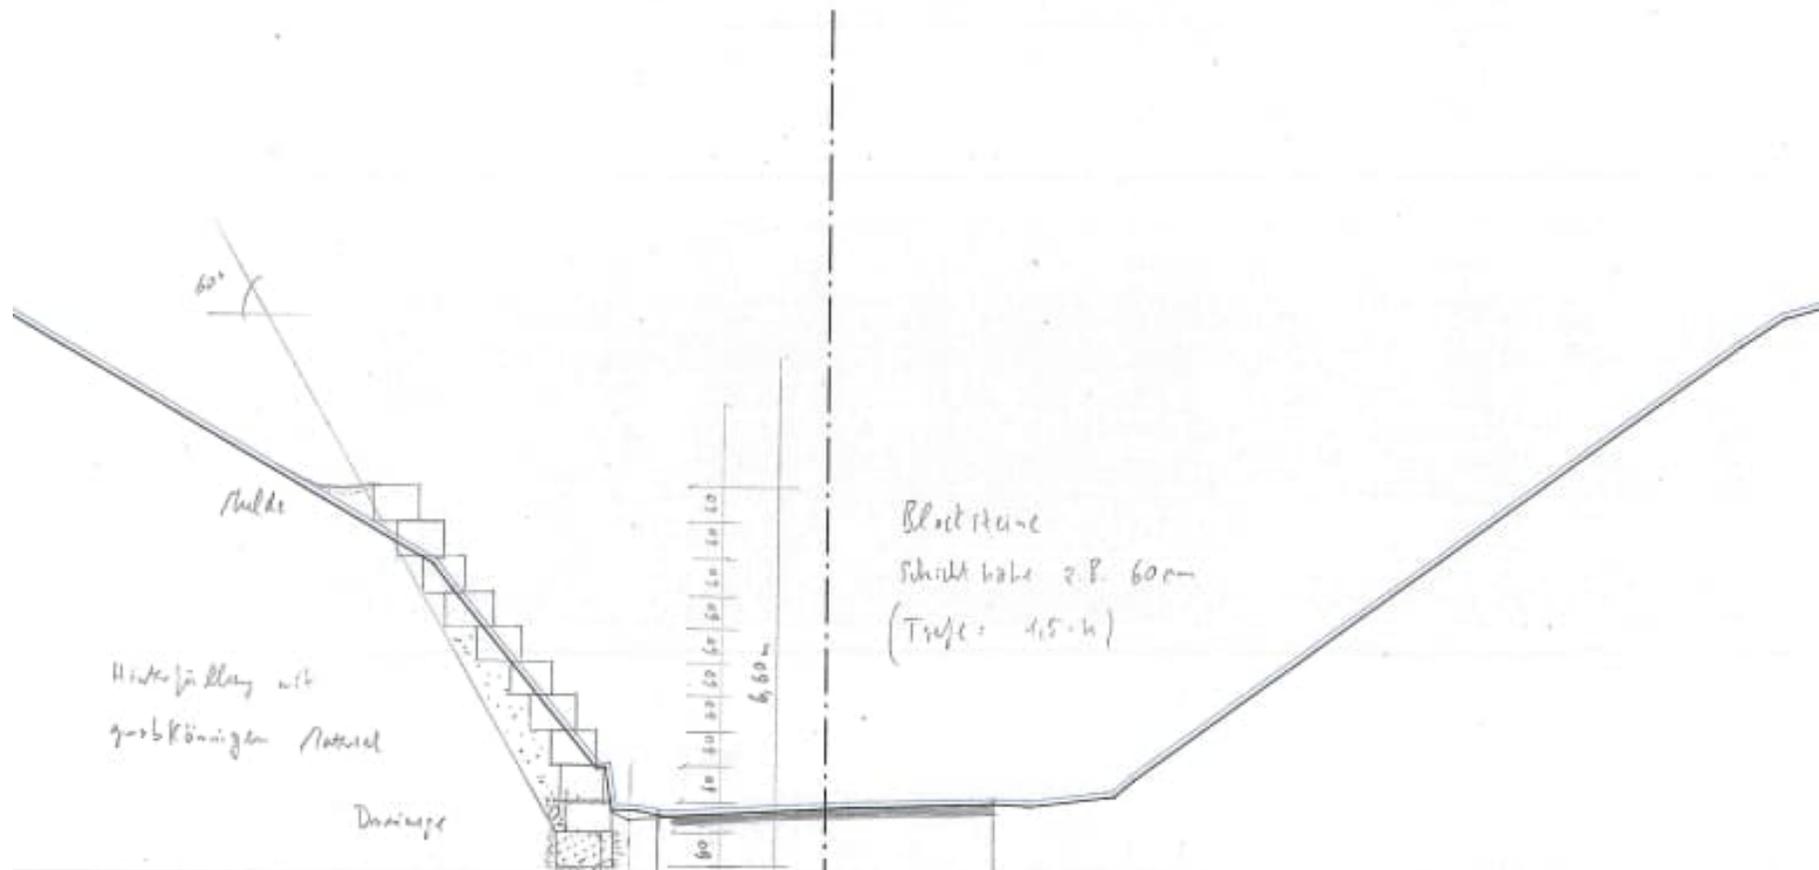
Sicherung der Hänge im Bärenloch Zyklopenwand

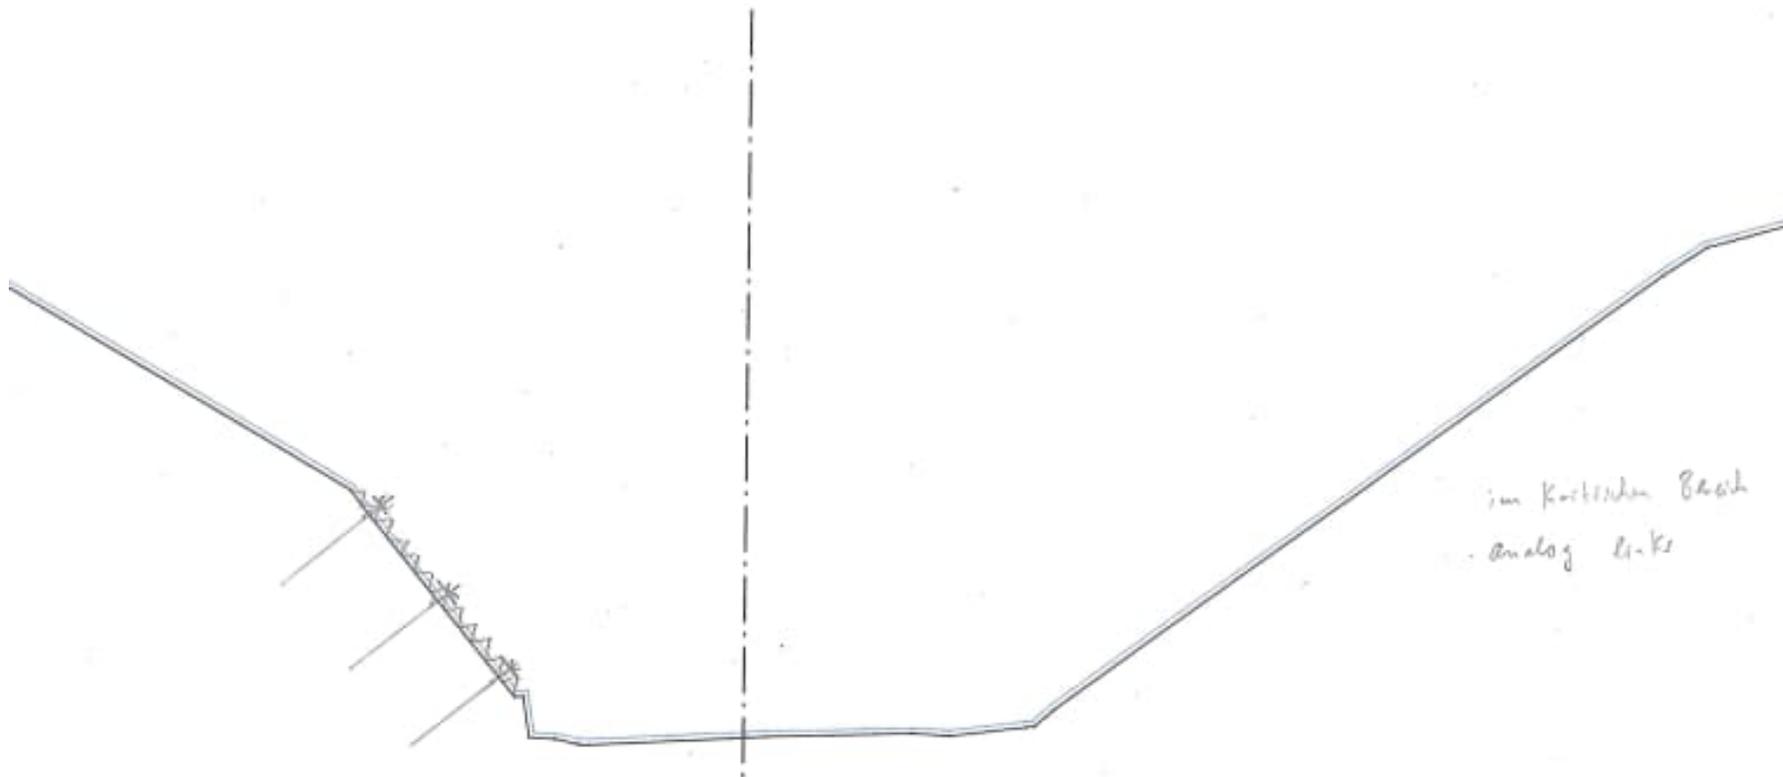
Sicherung der Hänge im Bärenloch Felsnägel

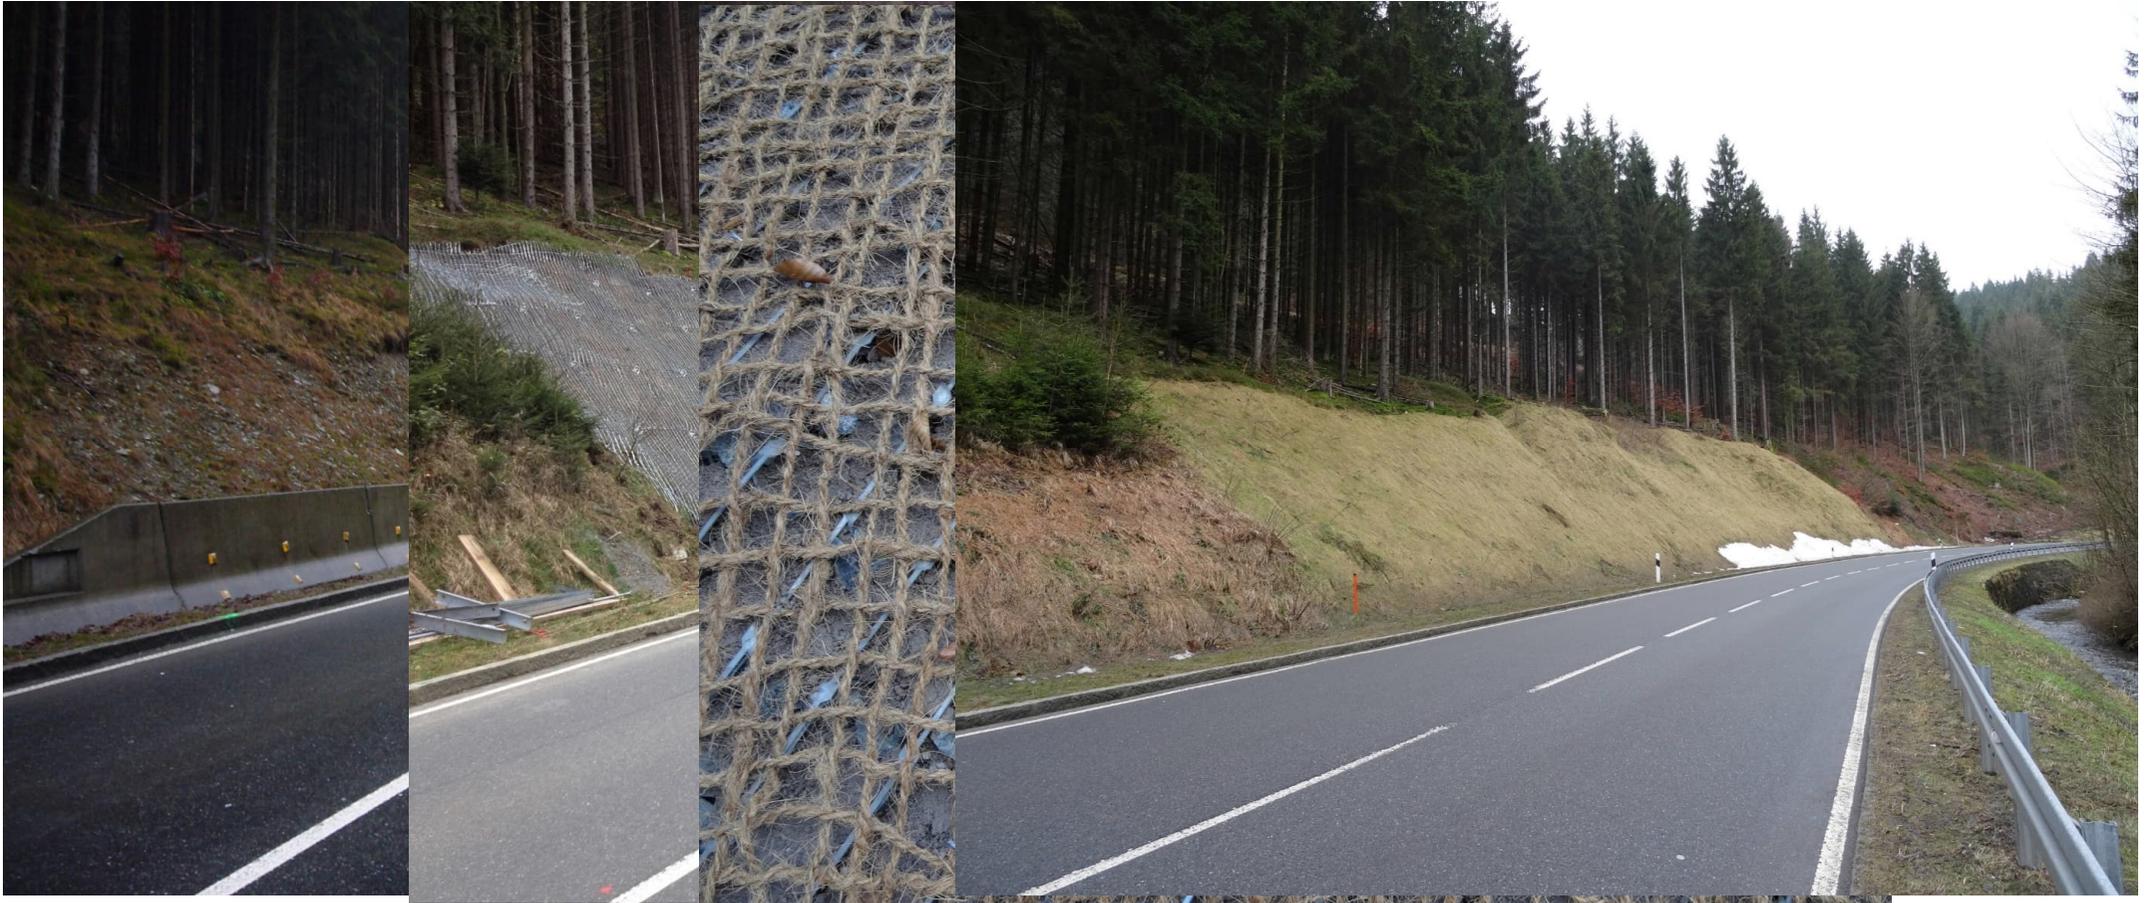
Sicherung der Hänge als Beispiel mit Felsnägeln

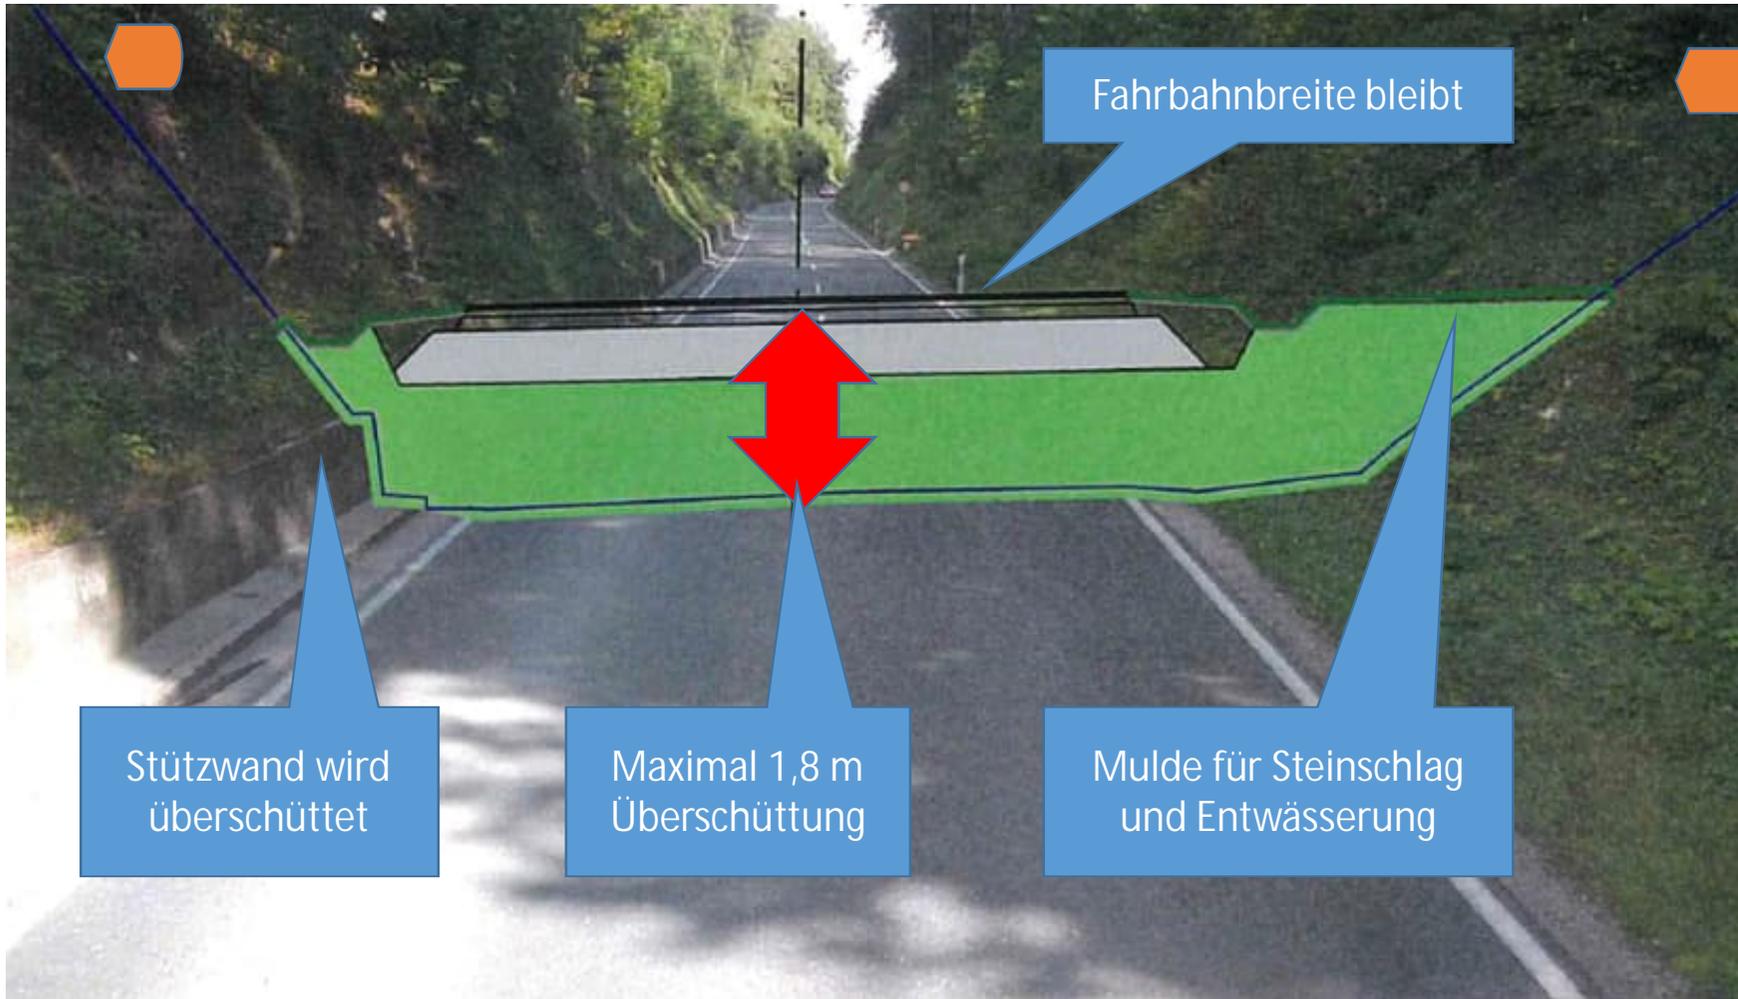
Anhebung der Fahrbahn, Beispiel Station 0+ 700

(Anmerkung: für die Erhöhung der Fahrbahn werden neben 2.00 m³ Frostschutzmaterial noch 5.000m³ Boden benötigt)

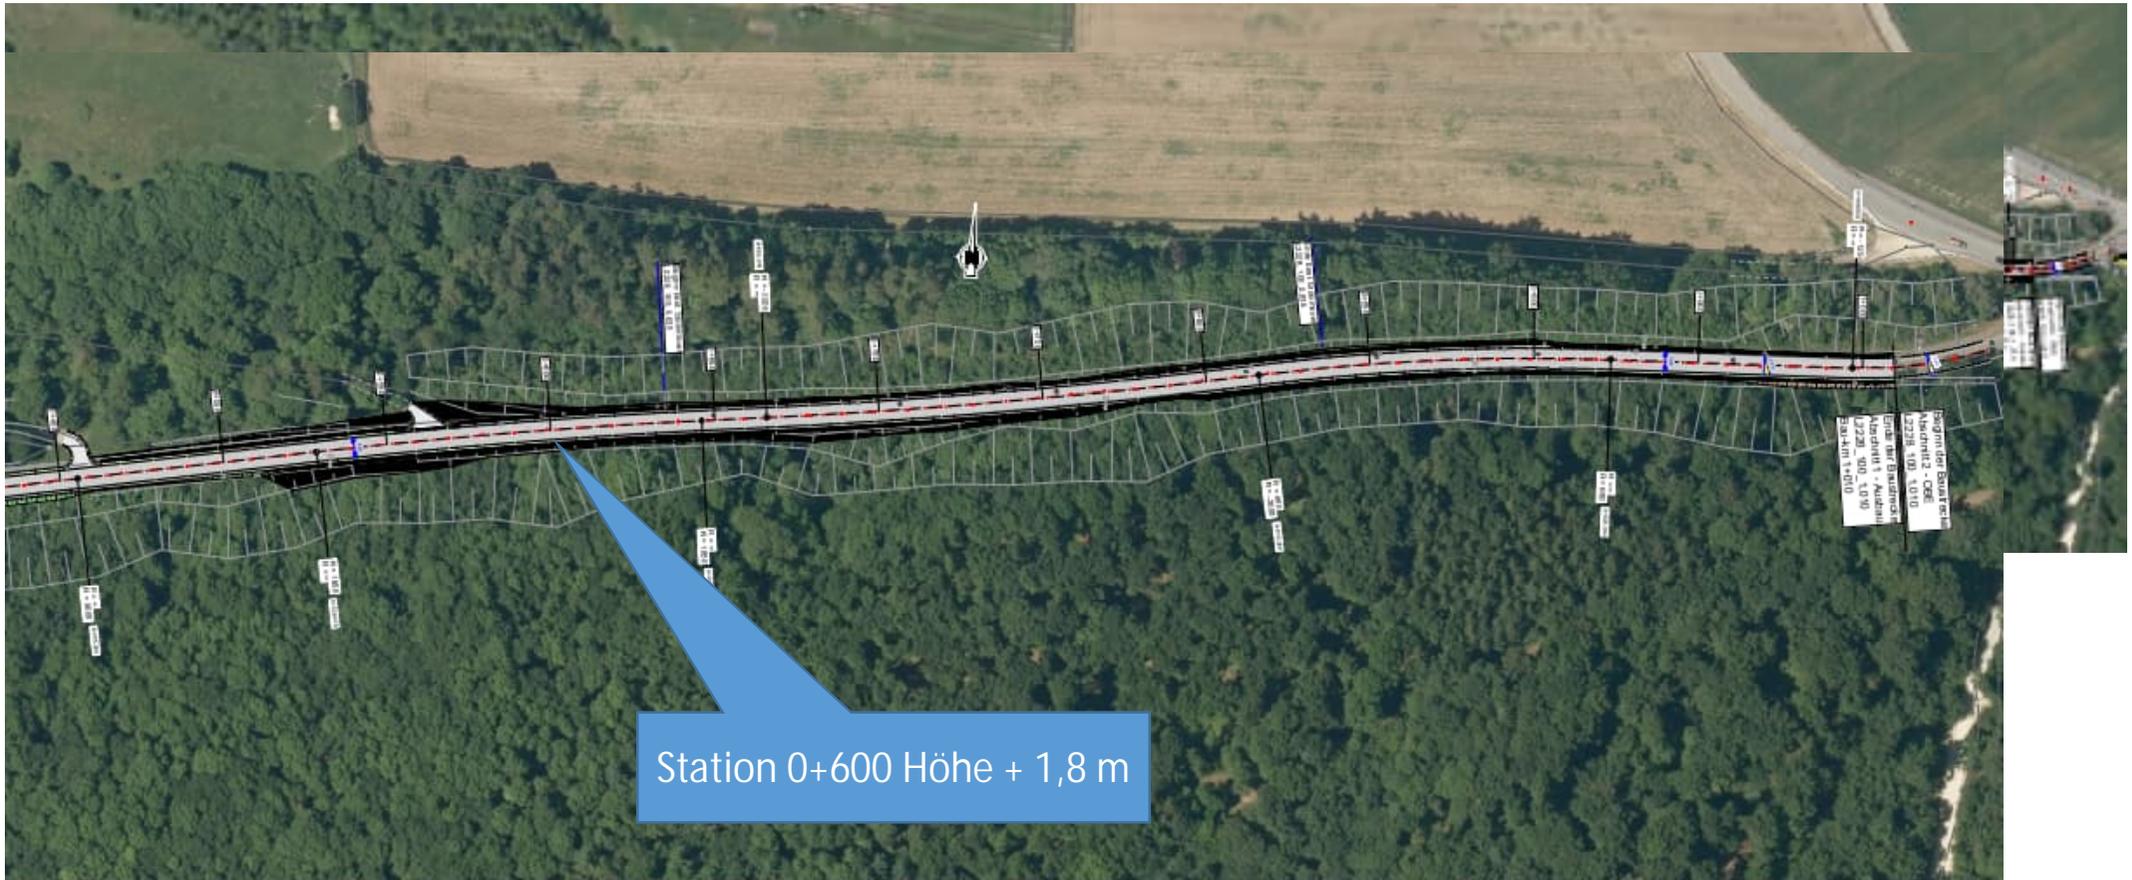
Verfüllung Bärenloch

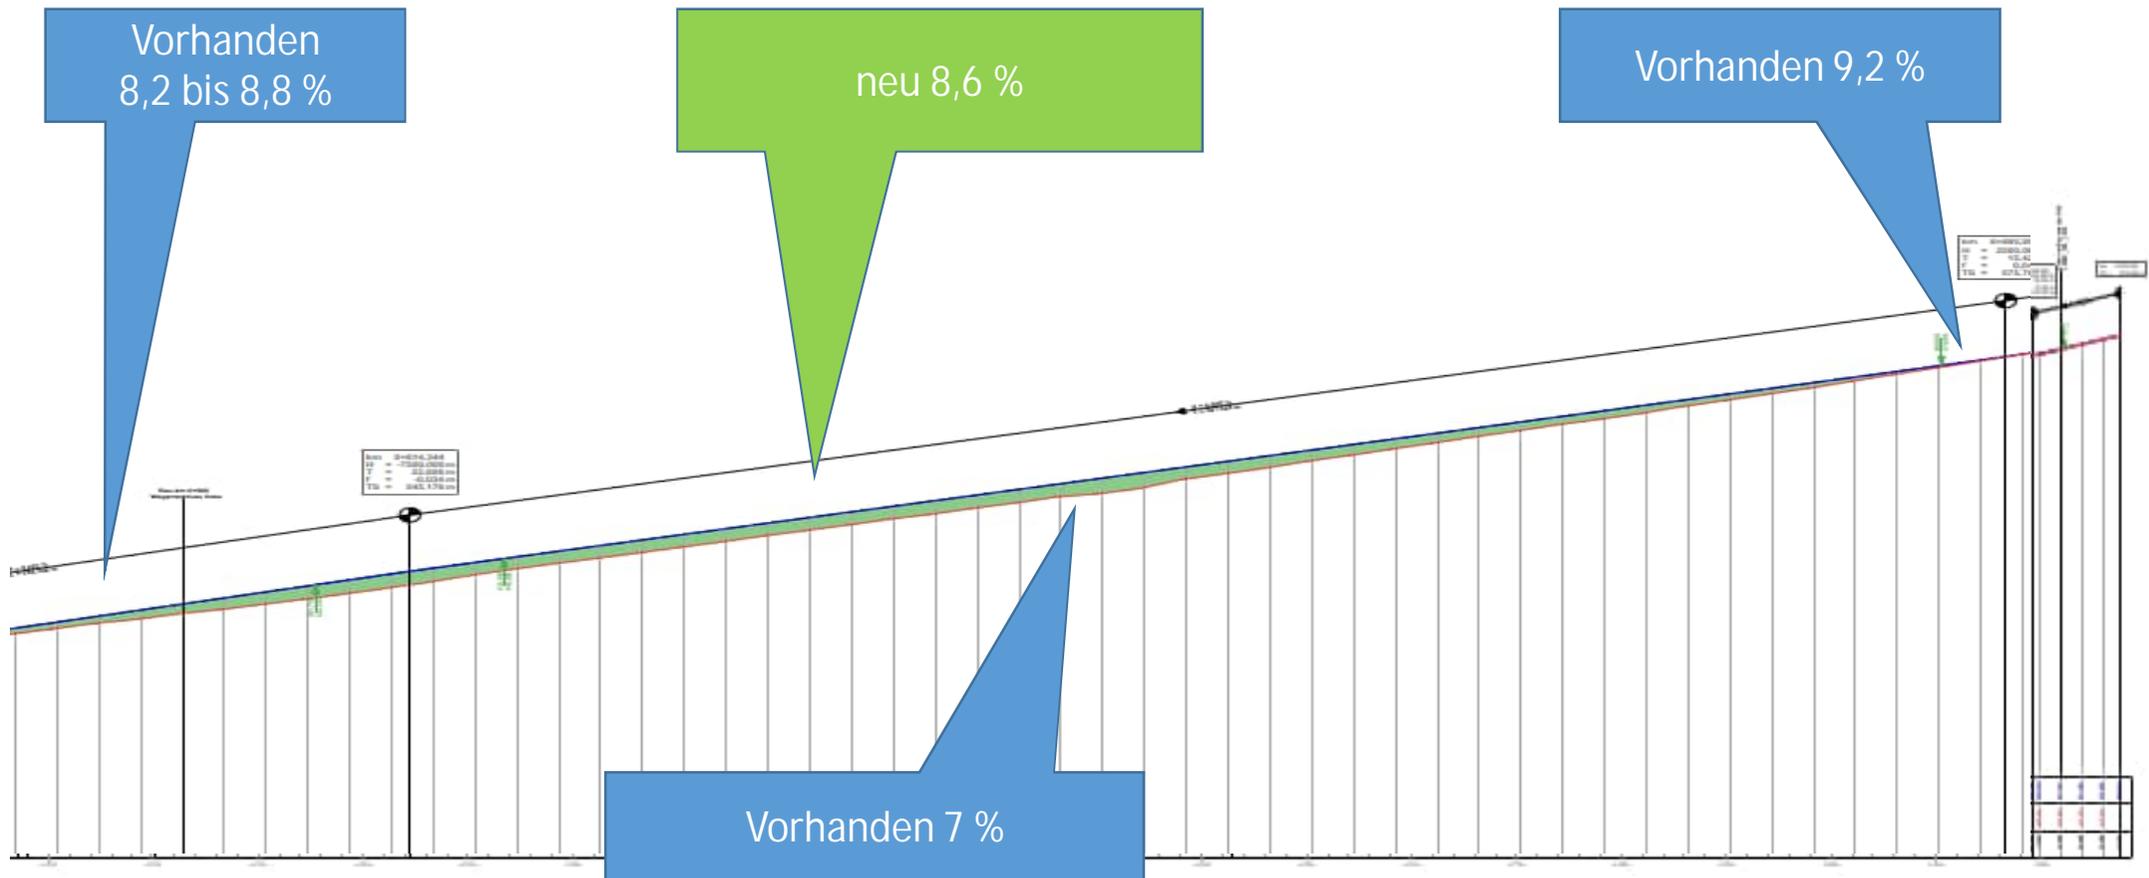
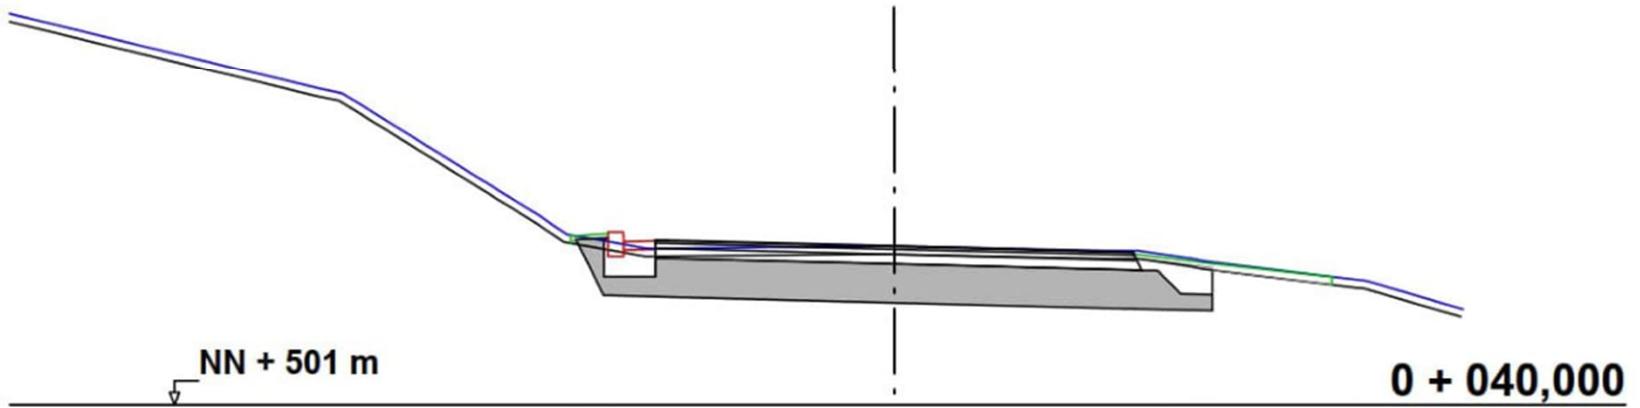
Verfüllung Bärenloch

- 1.100.1 Frostschutz = 3,490 m²
- 1.100.2 Erdauftrag = 0,003 m²

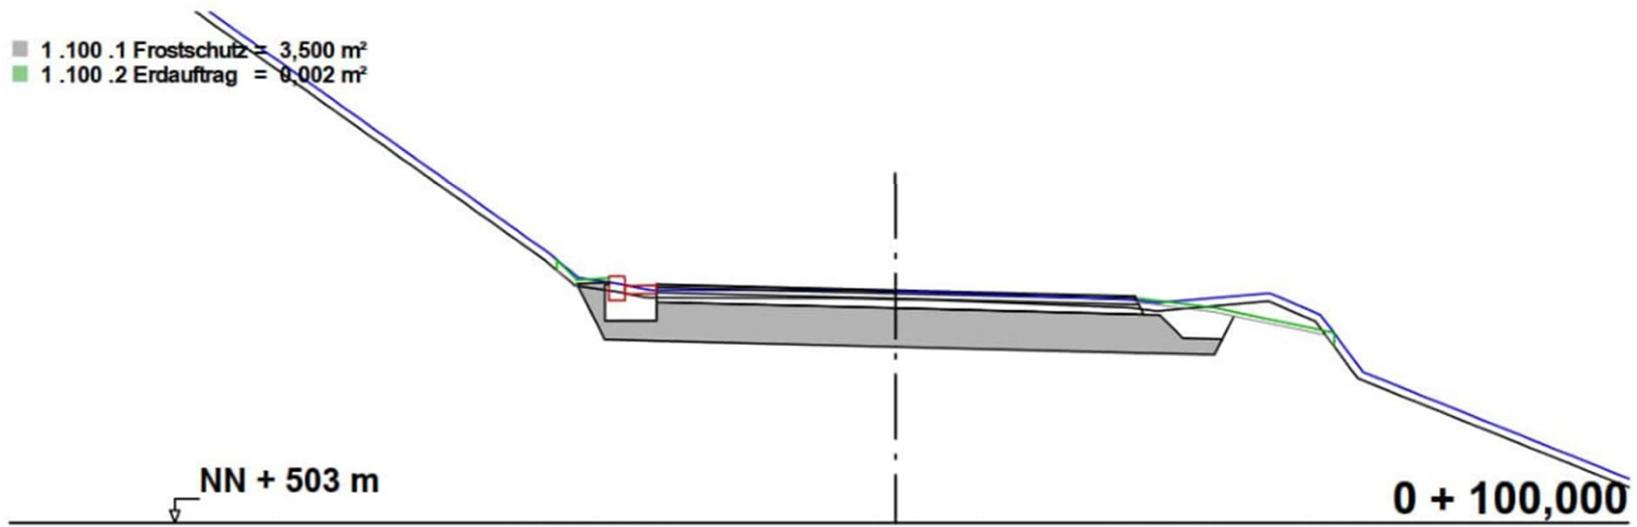
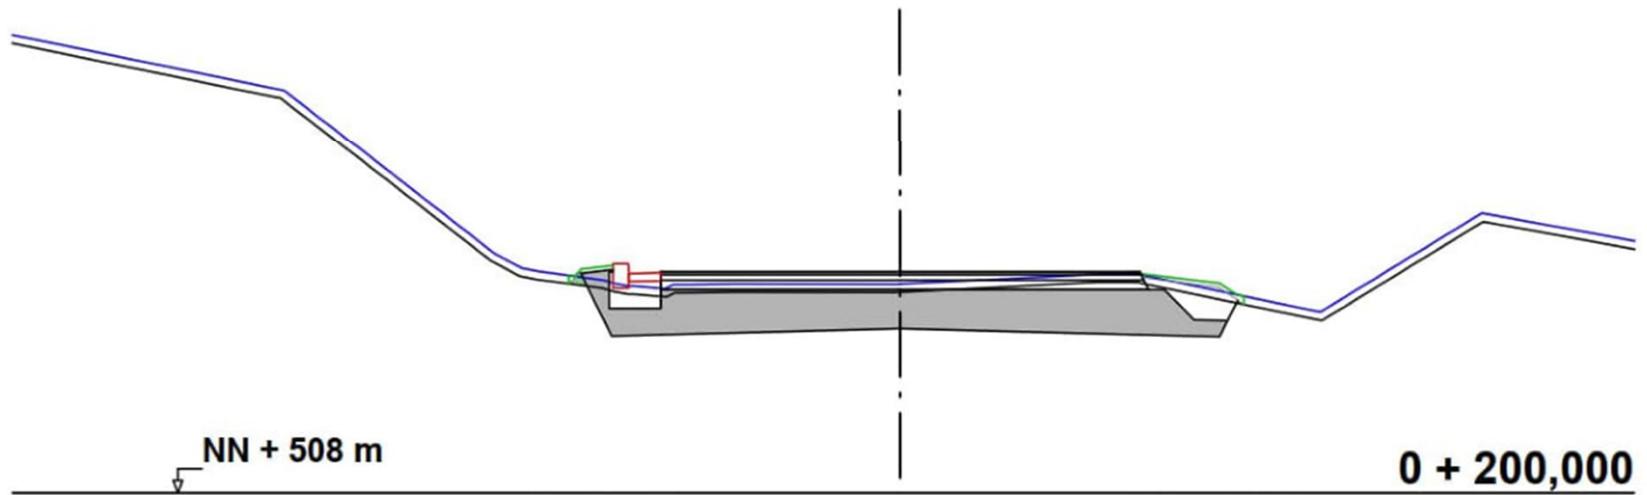
- 1 .100 .1 Frostschutz = 3,838 m²
- 1 .100 .2 Erdauftrag = 0,020 m²

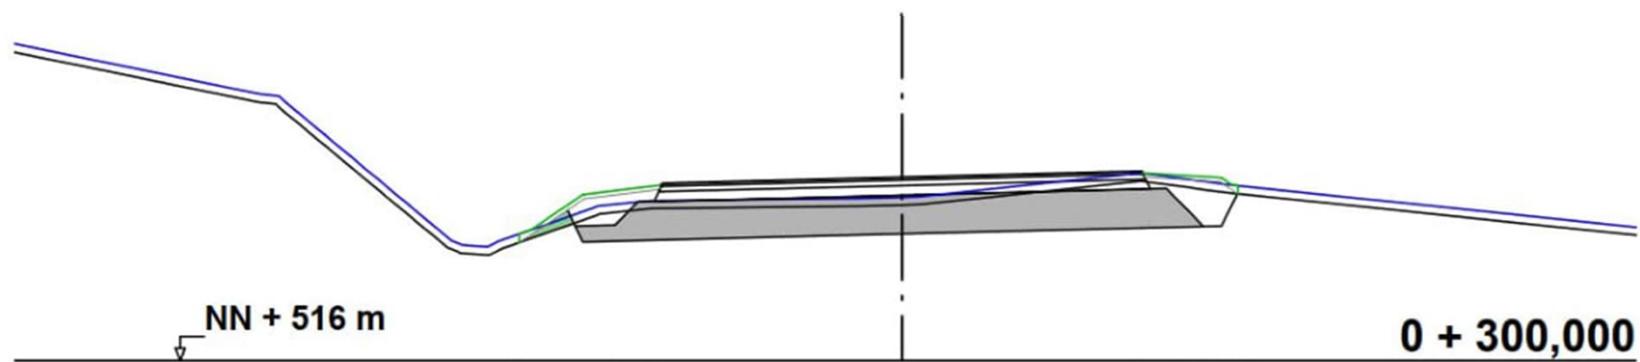
- 1 .100 .1 Frostschutz = 3,478 m²
- 1 .100 .2 Erdauftrag = 0,066 m²

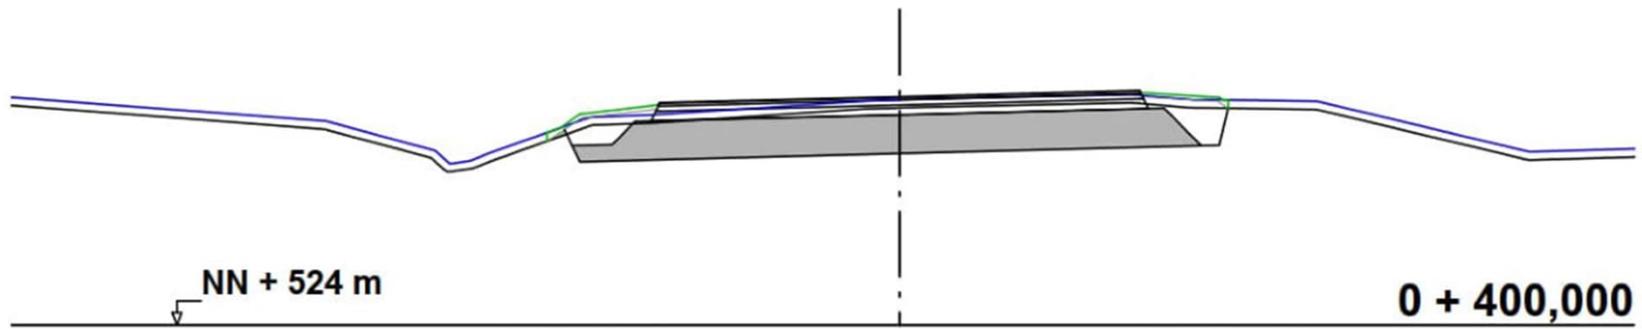
- 1 .100 .1 Frostschutz = 3,478 m²
- 1 .100 .2 Erdauftrag = 0,008 m²

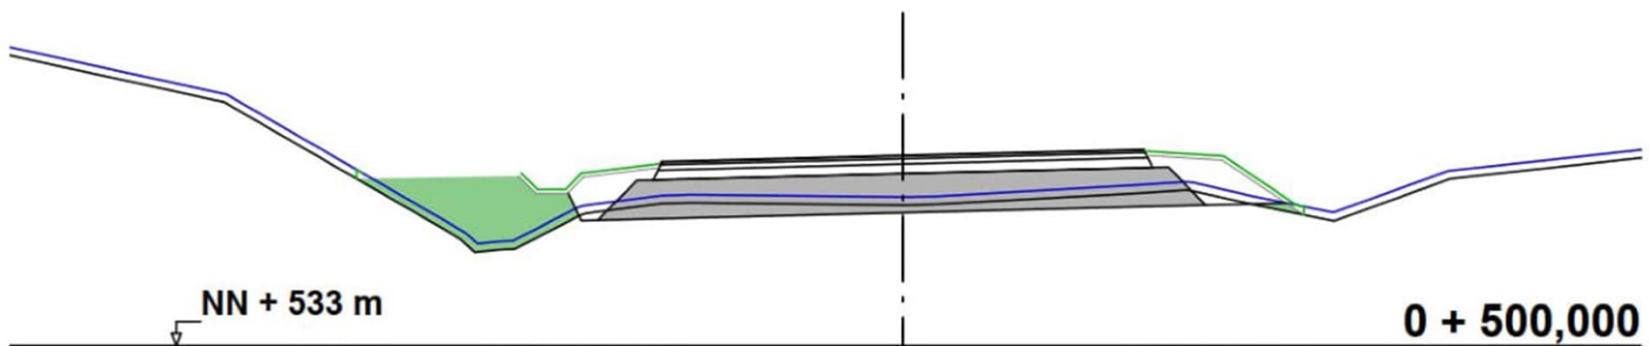
- 1.100.1 Frostschutz = 3,409 m²
- 1.100.2 Erdauftrag = 1,531 m²

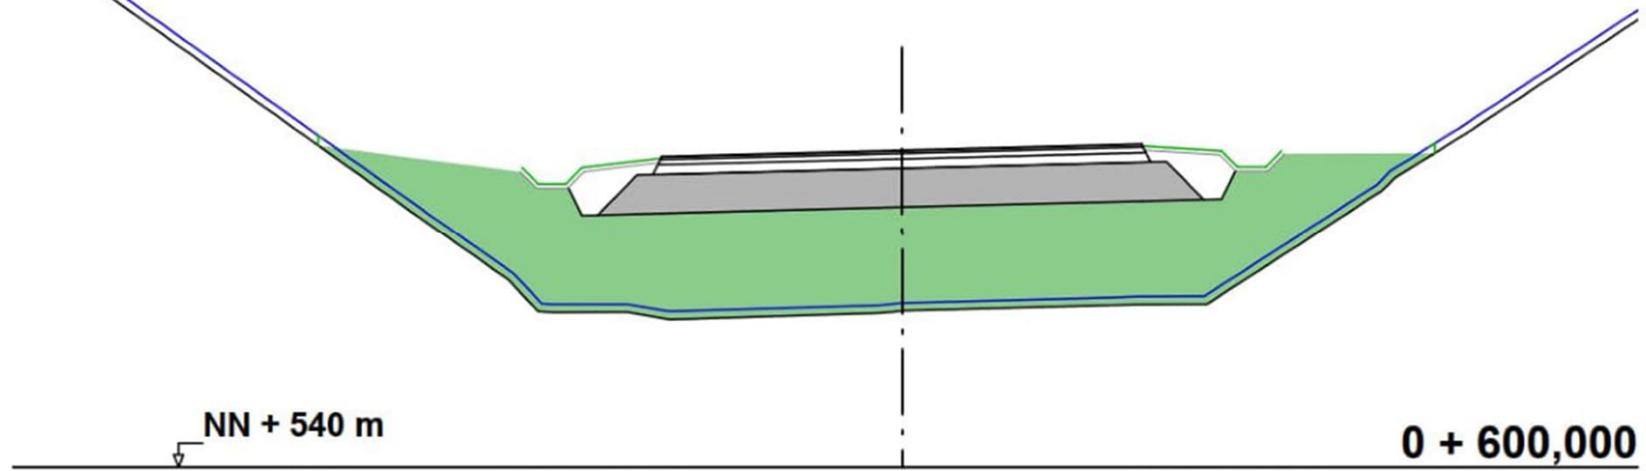
- 1 . 100 . 1 Frostschutz = 3,408 m²
- 1 . 100 . 2 Erdauftrag = 15,569 m²

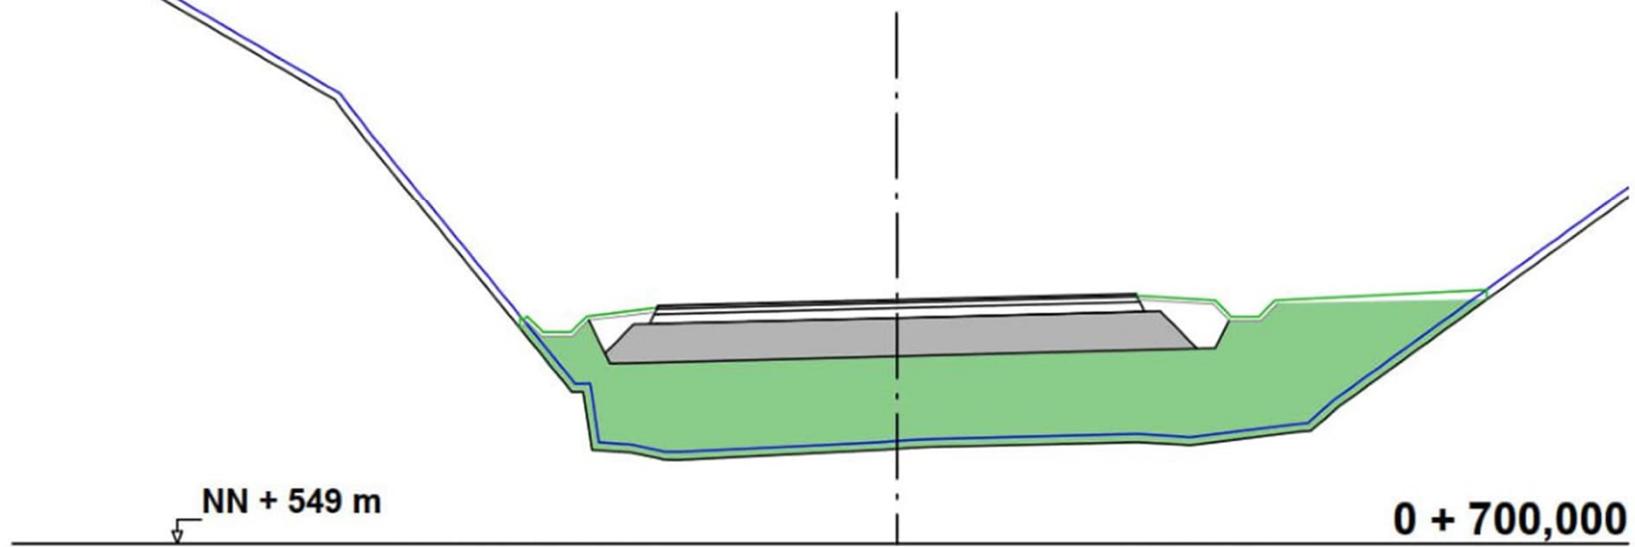
- 1.100.1 Frostschutz = 3,395 m²
- 1.100.2 Erdauftrag = 13,150 m²

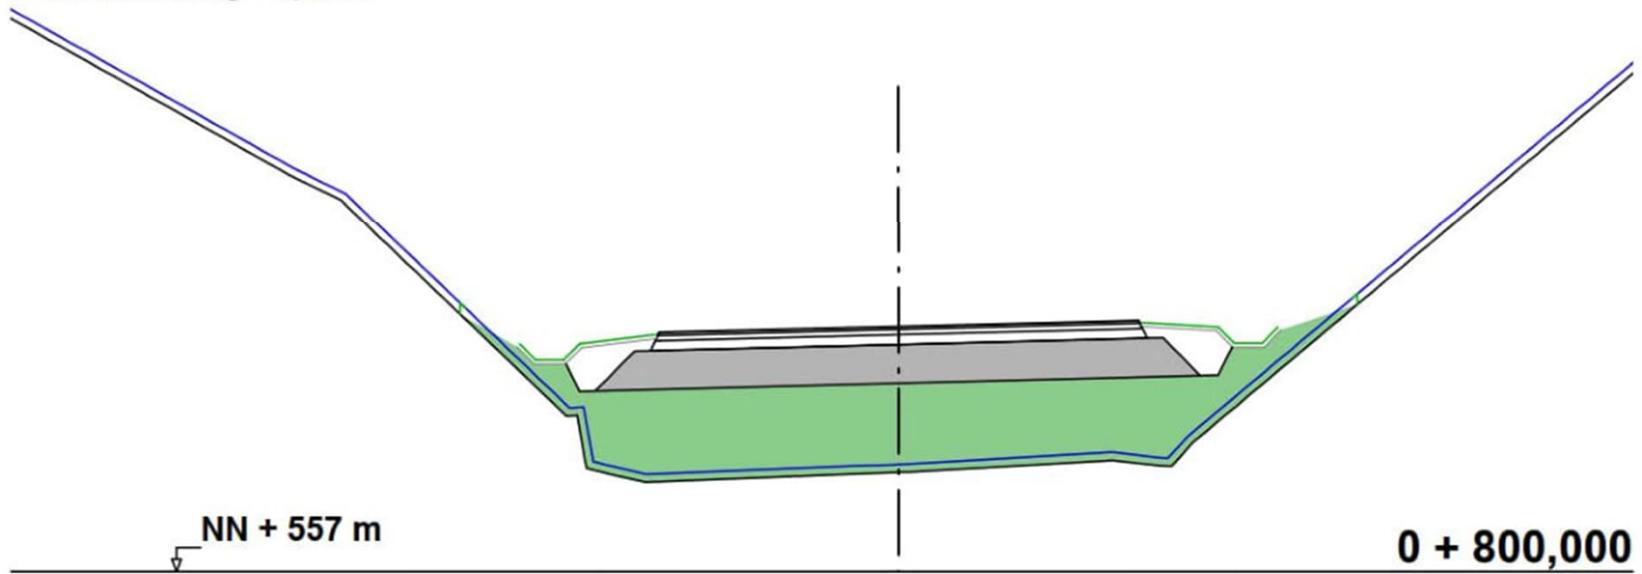
- 1.100.1 Frostschutz = 3,408 m²
- 1.100.2 Erdauftrag = 9,623 m²

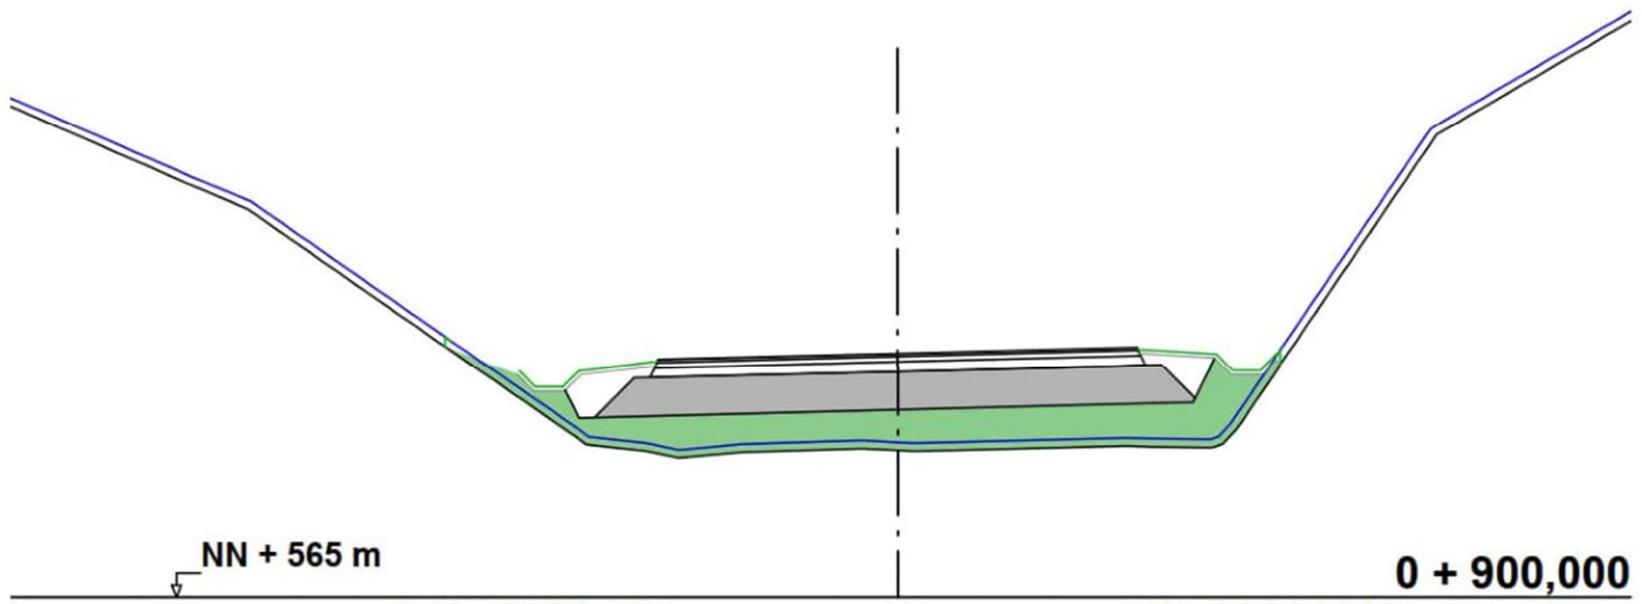
- 1 .100 .1 Frostschutz = 3,406 m²
- 1 .100 .2 Erdauftrag = 4,832 m²
