Große Kreisstadt Weißenburg in Bayern Information des Stadtrates 23.06.2022

St 2228; Oberbauerneuerung B 13 – Oberhochstatt mit Kurvenabflachung

St 2228; Oberbauerneuerung B 13 - Oberhochstatt

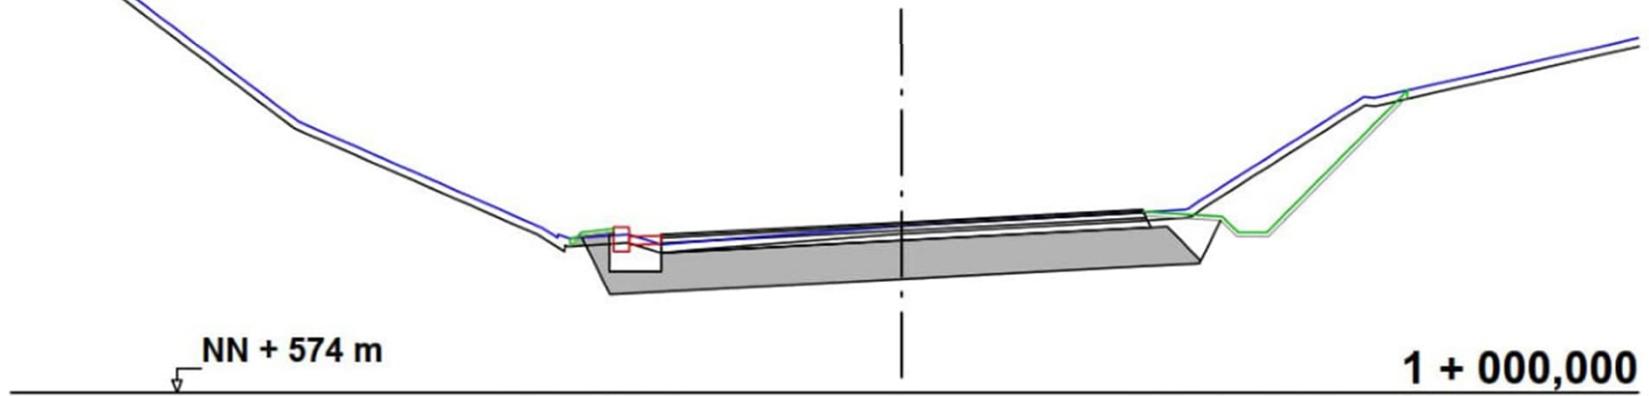
- 1 .100 .1 Frostschutz = 3,446 m²
- 1 .100 .2 Erdauftrag = 0,013 m²

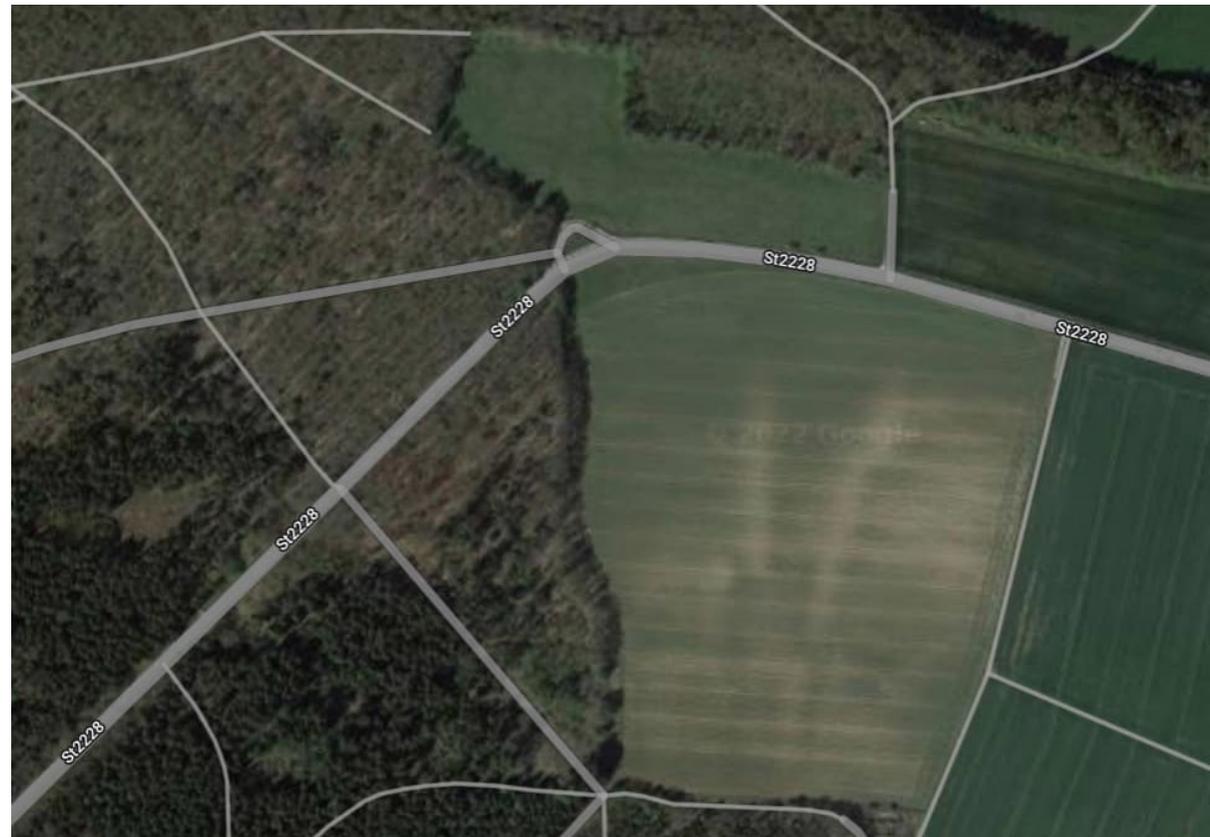
- Vorhandenen Defizite
 - Kurvenradius zu klein (R 125m)
 - Haltesicht im Sommer zu klein

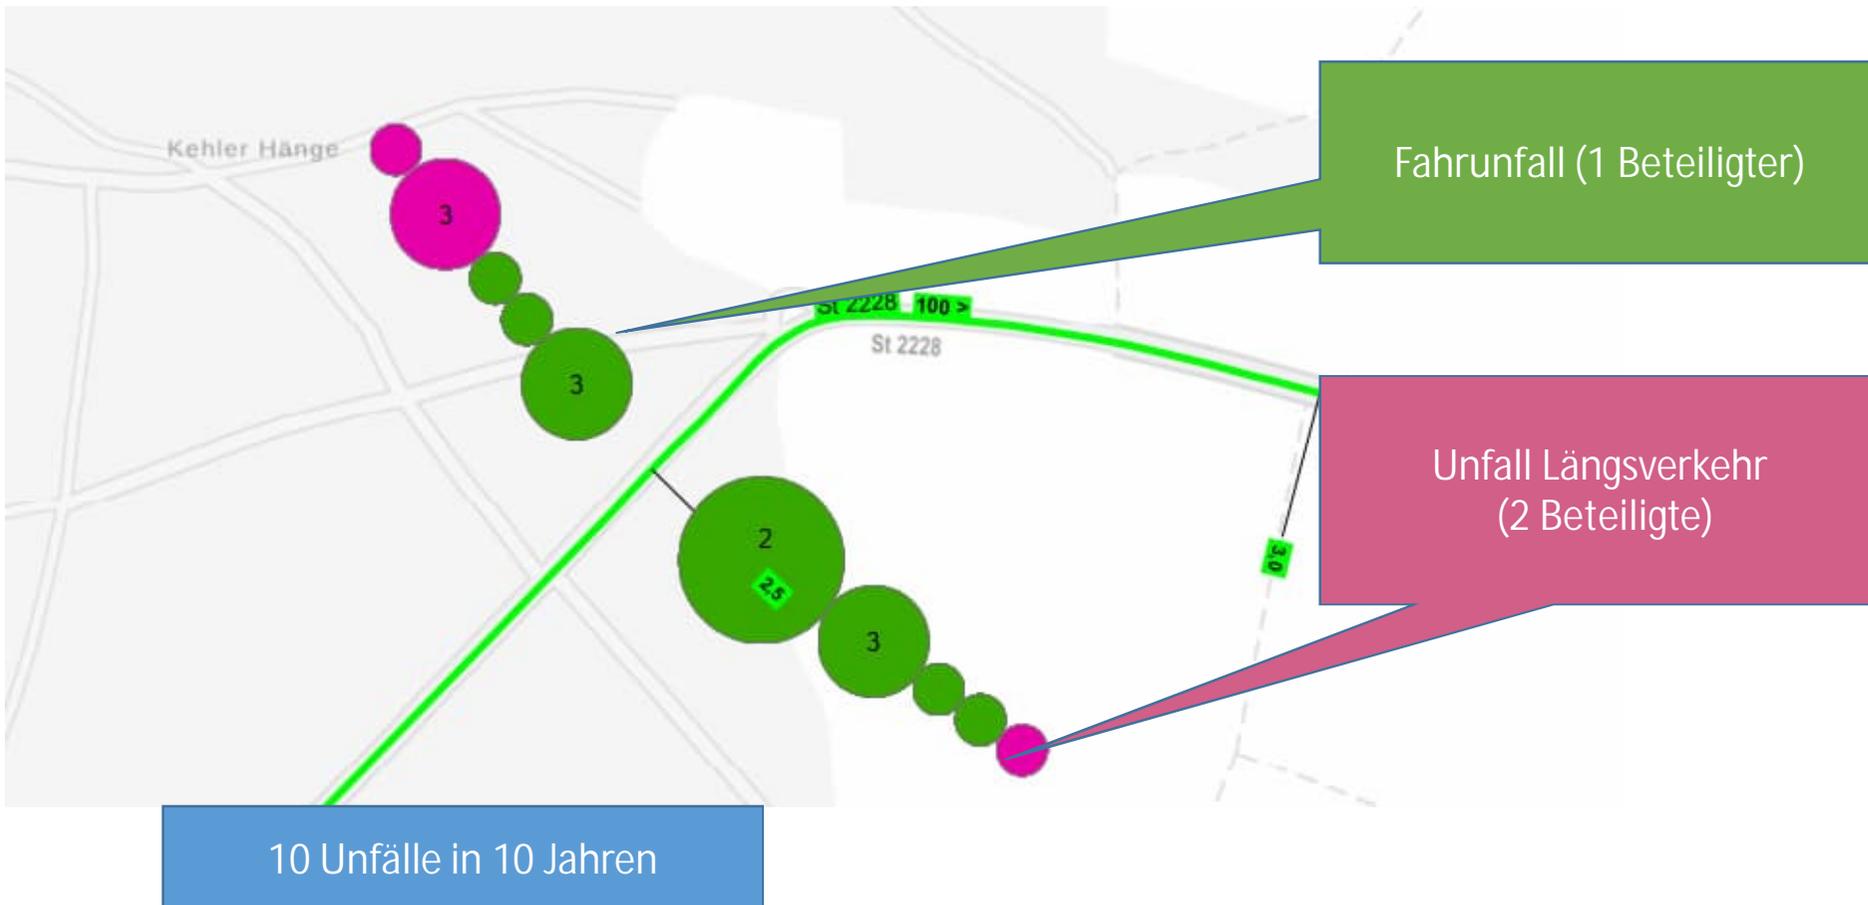
Unfallstatistik der letzten 10 Jahre Kurvenabflachung

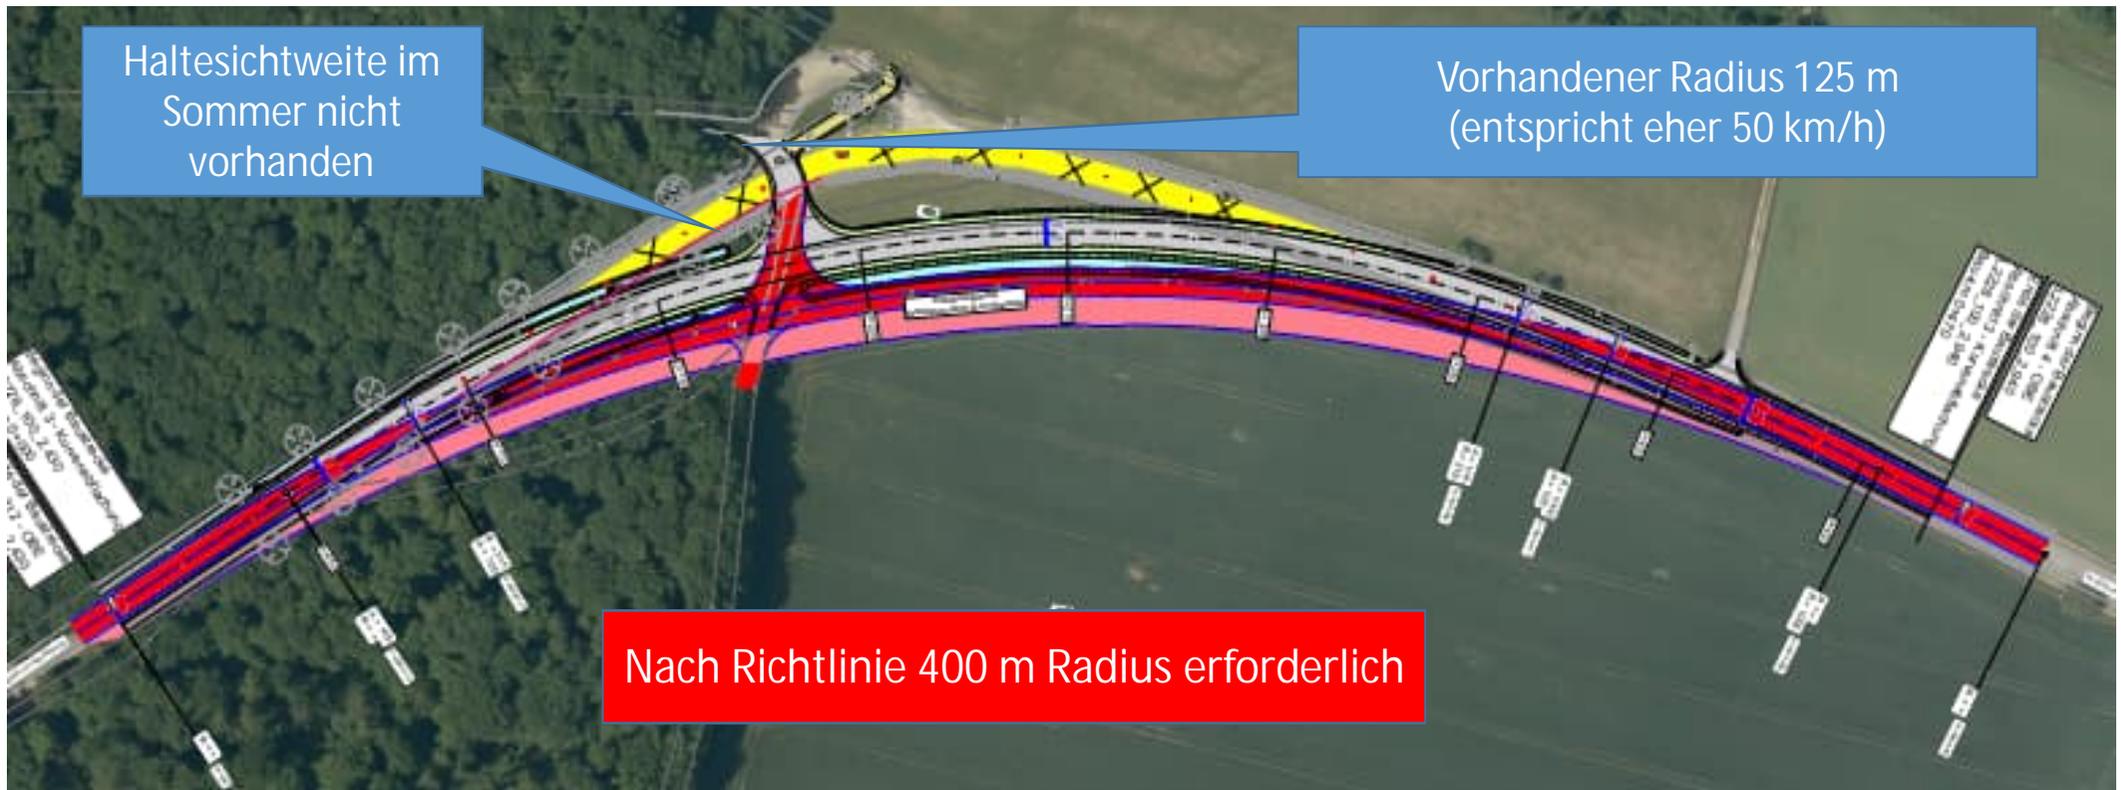
Kurvenabflachung Fürstenwald (R 400)

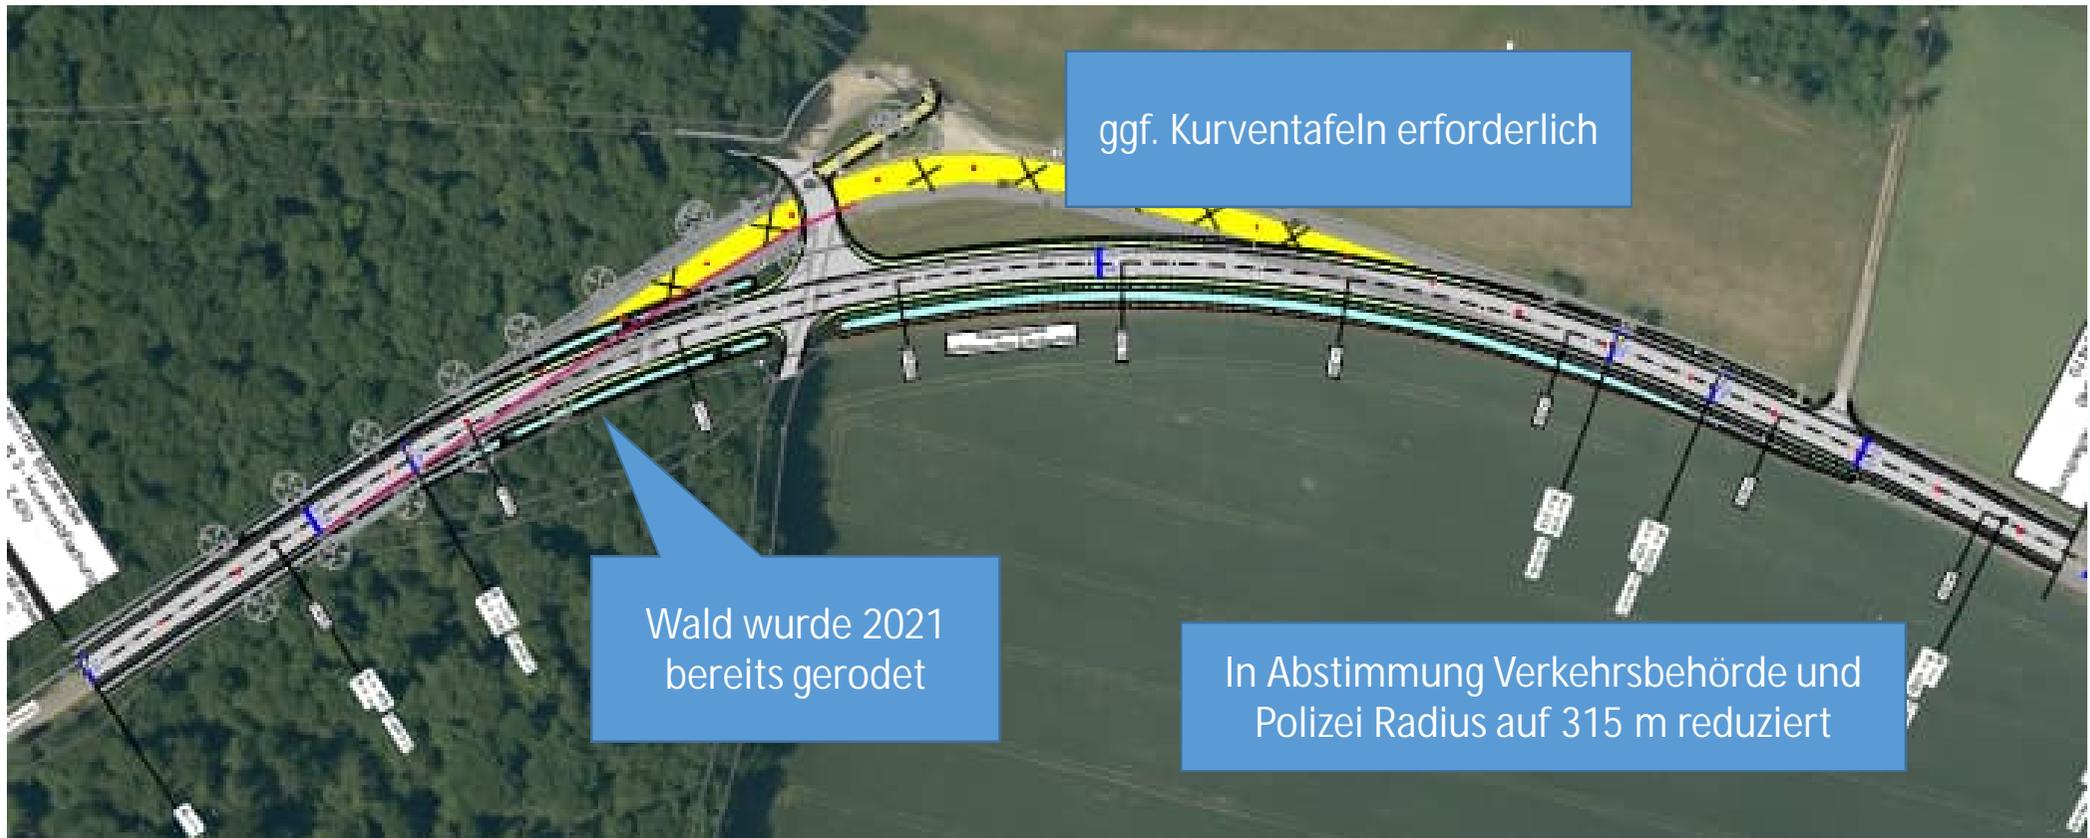
Kurvenabflachung Fürstenwald (R 315)

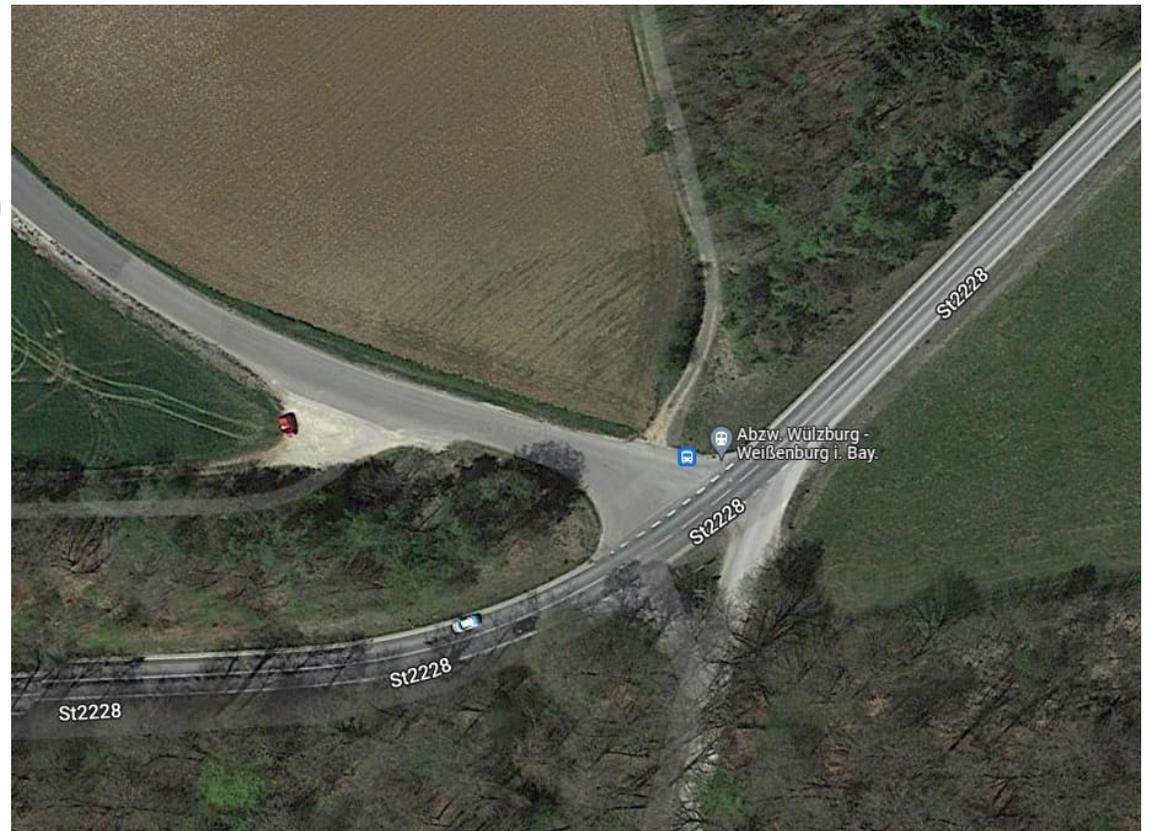
- Vorhandene Defizite
 - Kurvenradius zu klein (R 125m)
 - Sicht mangelhaft (Verkehrsspiegel)
 - Keine Linksabbiegerspur
 - Knotenpunktsform ungewöhnlich
 - Bushaltestelle nicht ausgebaut
 - Verkehrsbelastung nicht bekannt

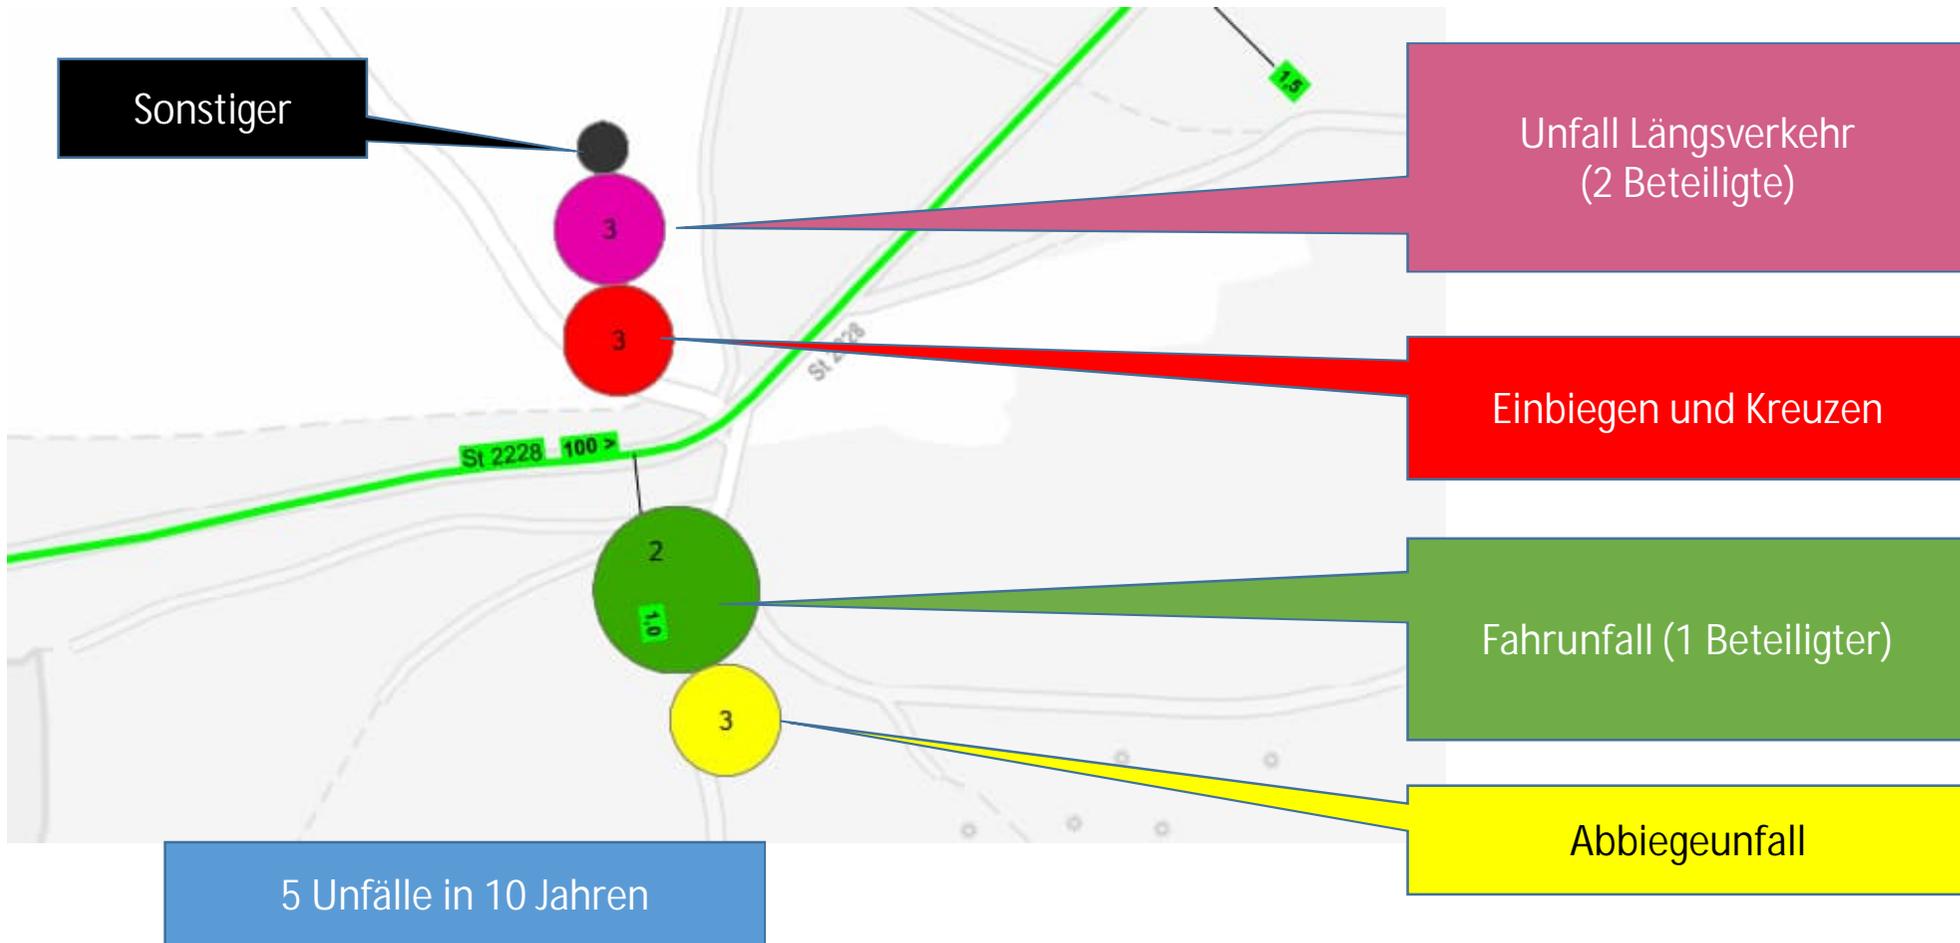
Unfallstatistik der letzten 10 Jahre Wülzburg

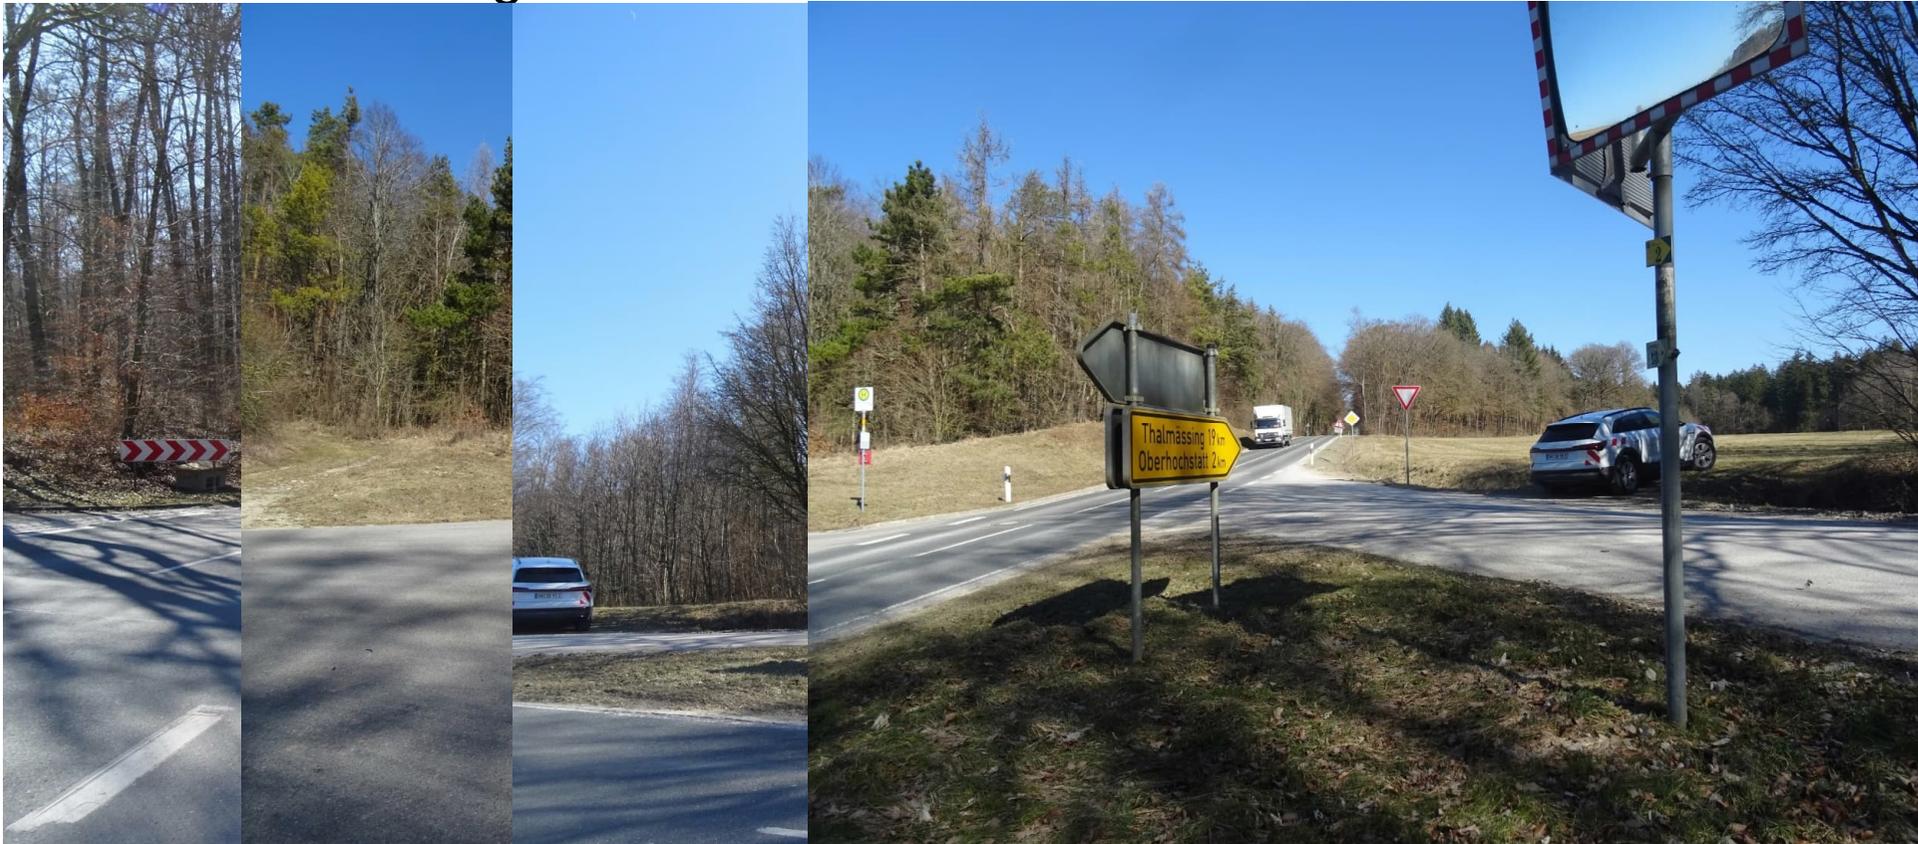
Zufahrt Wülzburg

Sicht B 13

Sicht
Oberhochstadt

Spiegel

Sicht Steinbruch nach
Oberhochstadt

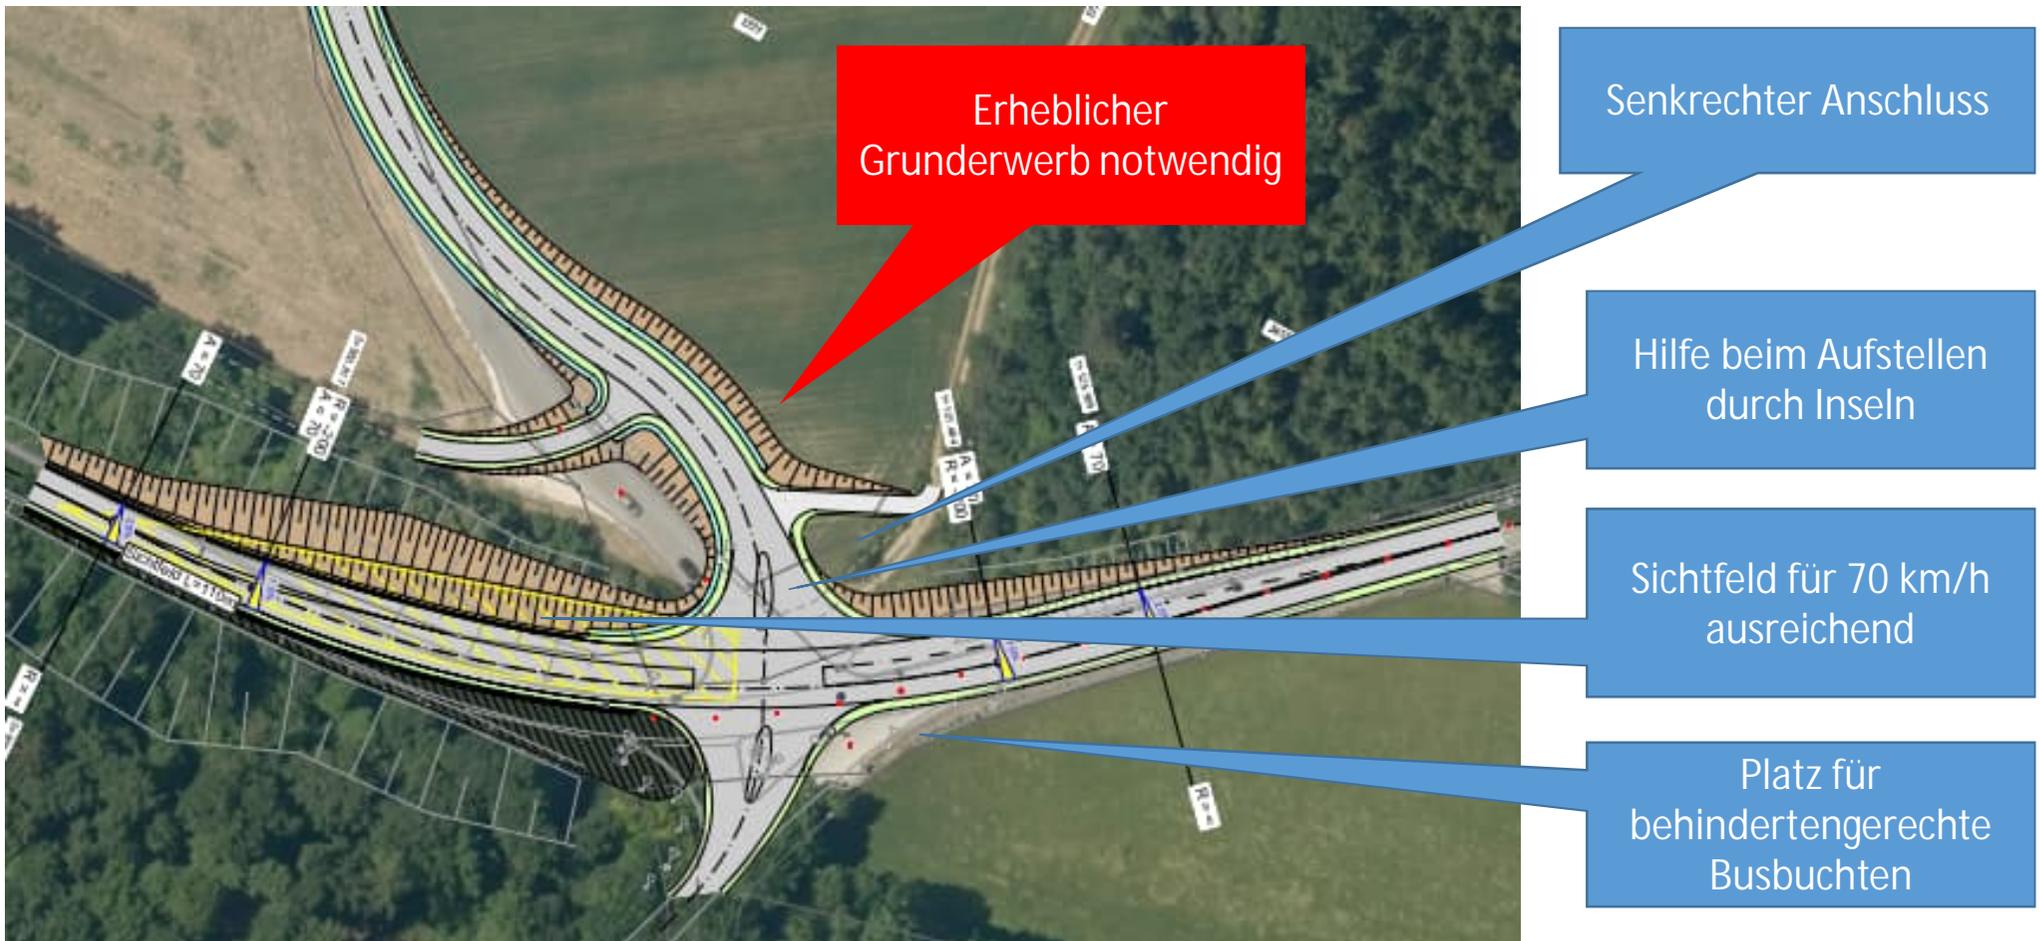
Knoten Würzburg (richtlinienkonform senkrecht mit Insel)

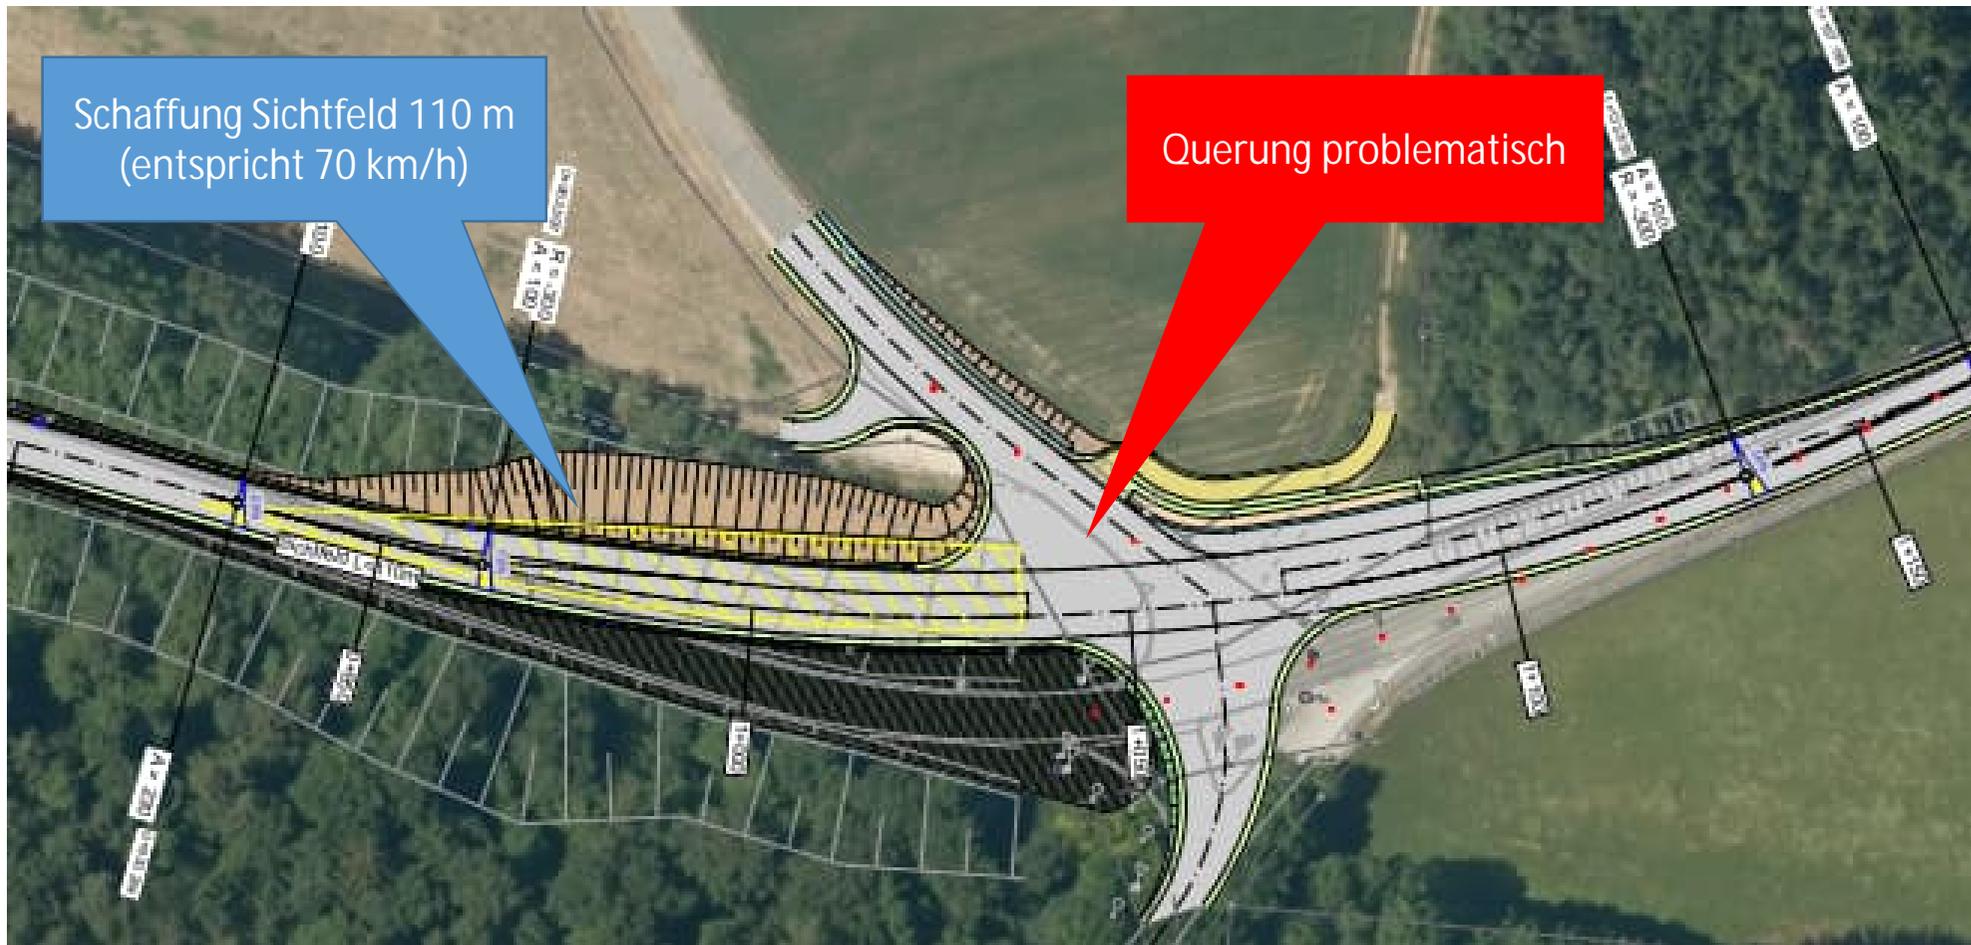
Knoten Würzburg (Sichtfeldfreimachung)
